صيّام الابنیة في العقل

دار الجمهوريّة - بغداد
١٩٦٥

REPUBLIC OF IRAQ
MINISTRY OF CULTURE & GUIDANCE
DIRECTORATE - GENERAL OF ANTIQUITIES

PRESERVATION
OF ANCIENT MONUMENTS
IN IRAQ

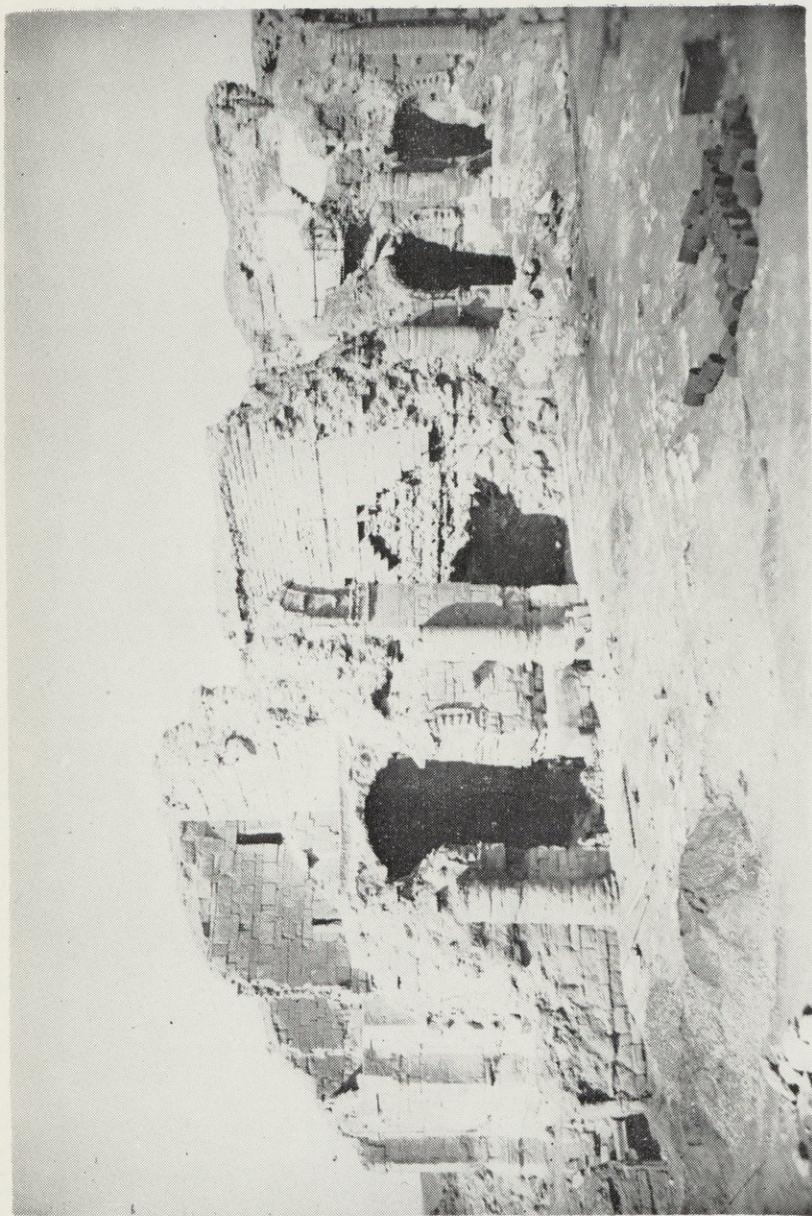
الشكل (١) الحضر : واجهة المعبد الكبير في بدء أعمال الصيانة الأثرية . وتشاهد الأواني والزخارف المزينة لتلك الواجهة .

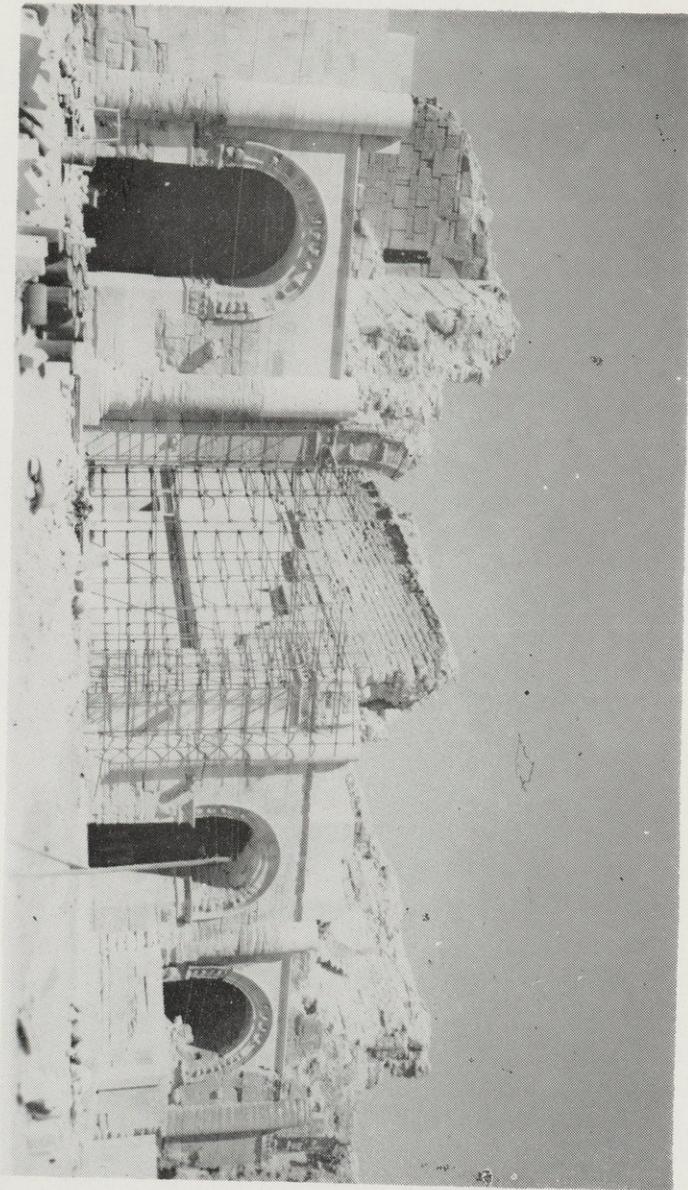
الشكل (٢) الحضر : واجهة العبد الكبير في نهاية الصيانة الأثرية عام ١٩٦٣

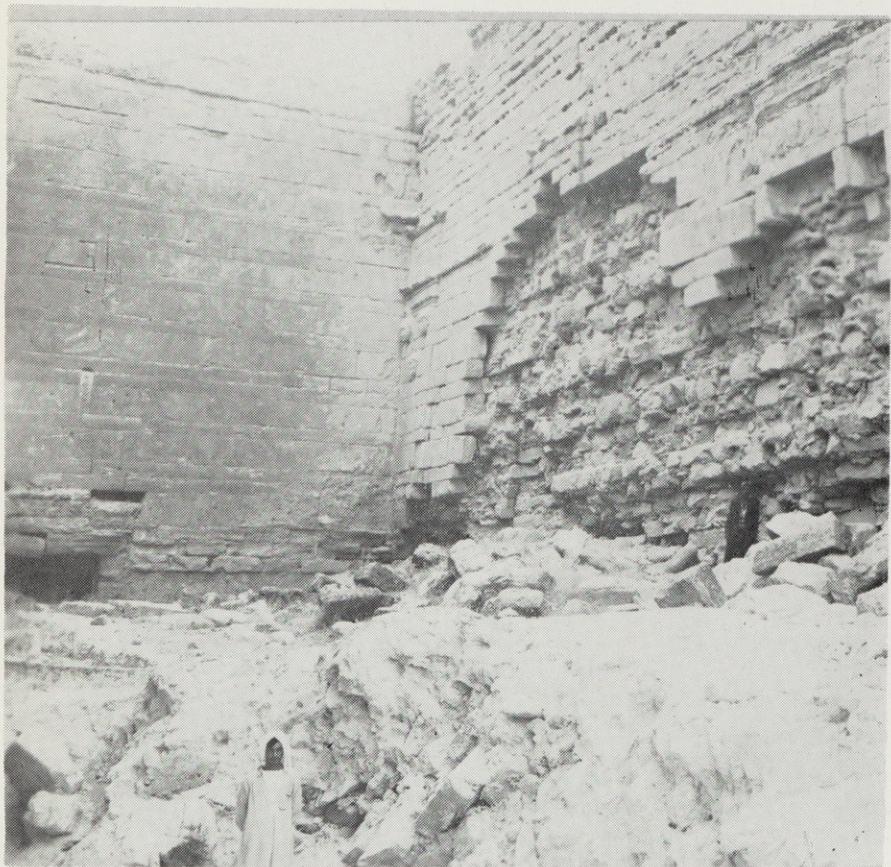
الشكل (٥) الحضر
الانقاض المتراكمة والجدران المتداعية في أحد أوواين المعبد الكبير .

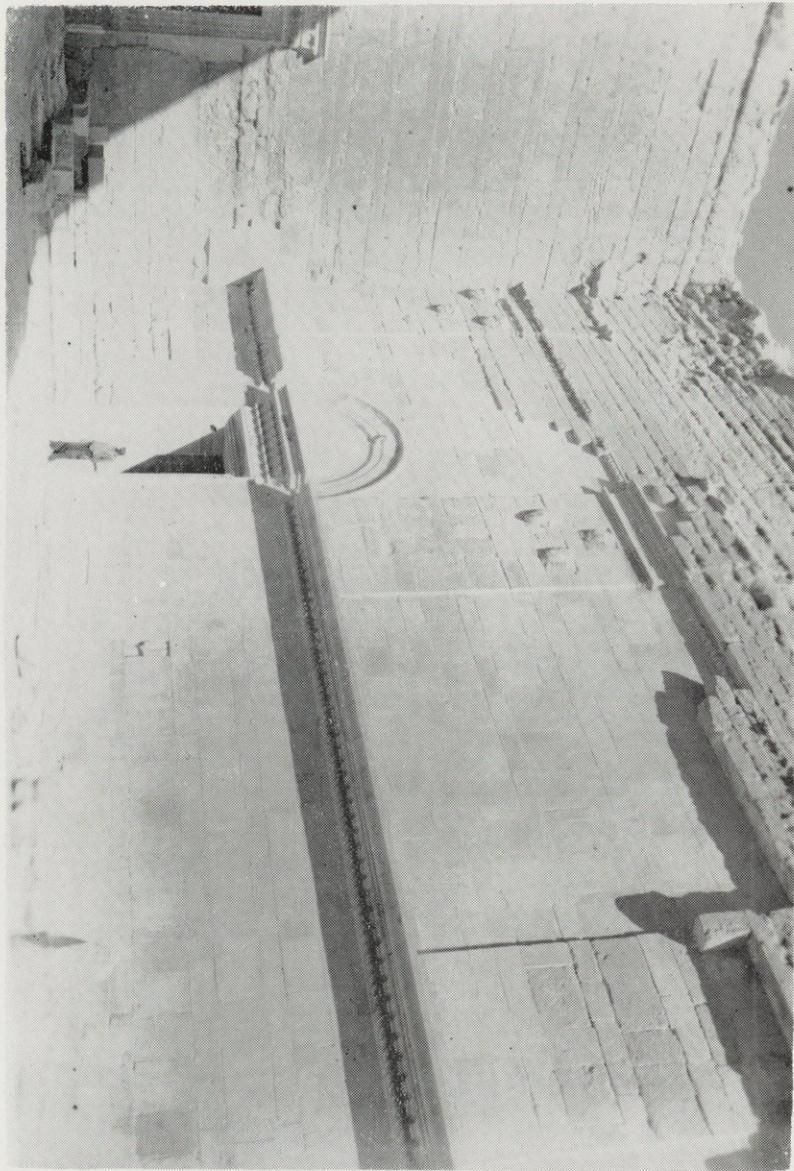
الشكل (٦) الحضر : الابوan ذاته بعد رفع الانتقاض وبناء الاقسام المتعددة

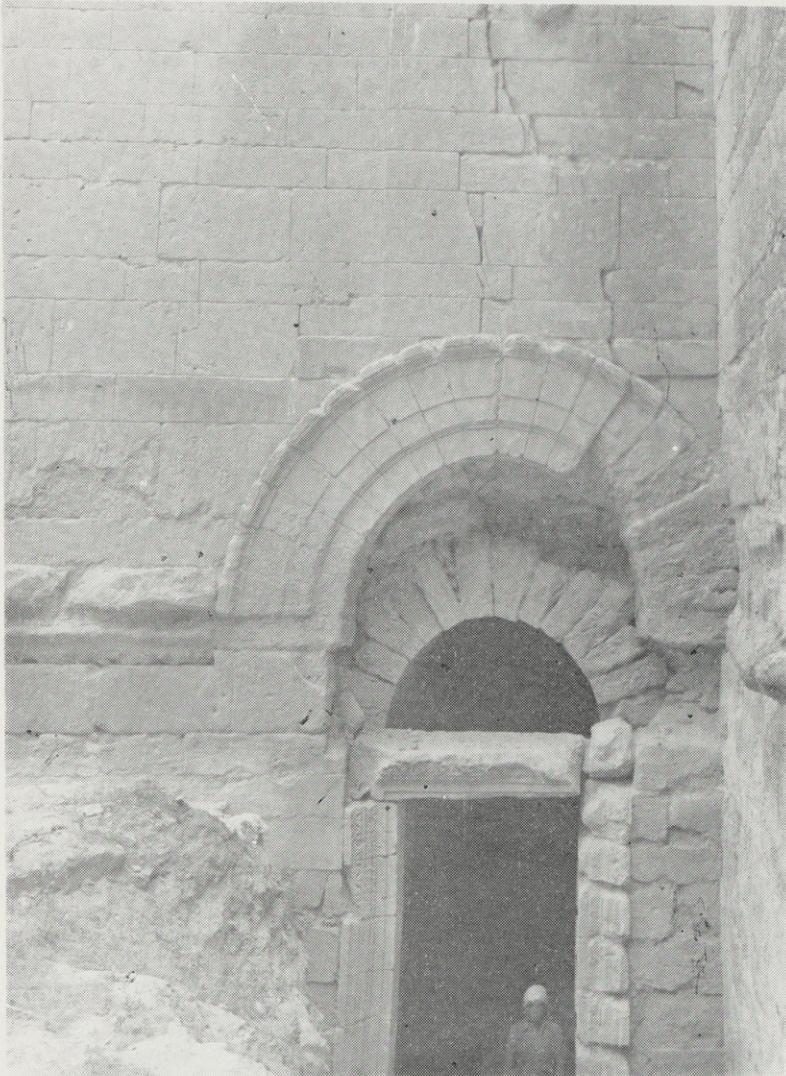
الشكل (٧) الحضر
باب يؤدي إلى أحدى غرف المعبد الكبير قبل أعمال الصيانة الأثرية

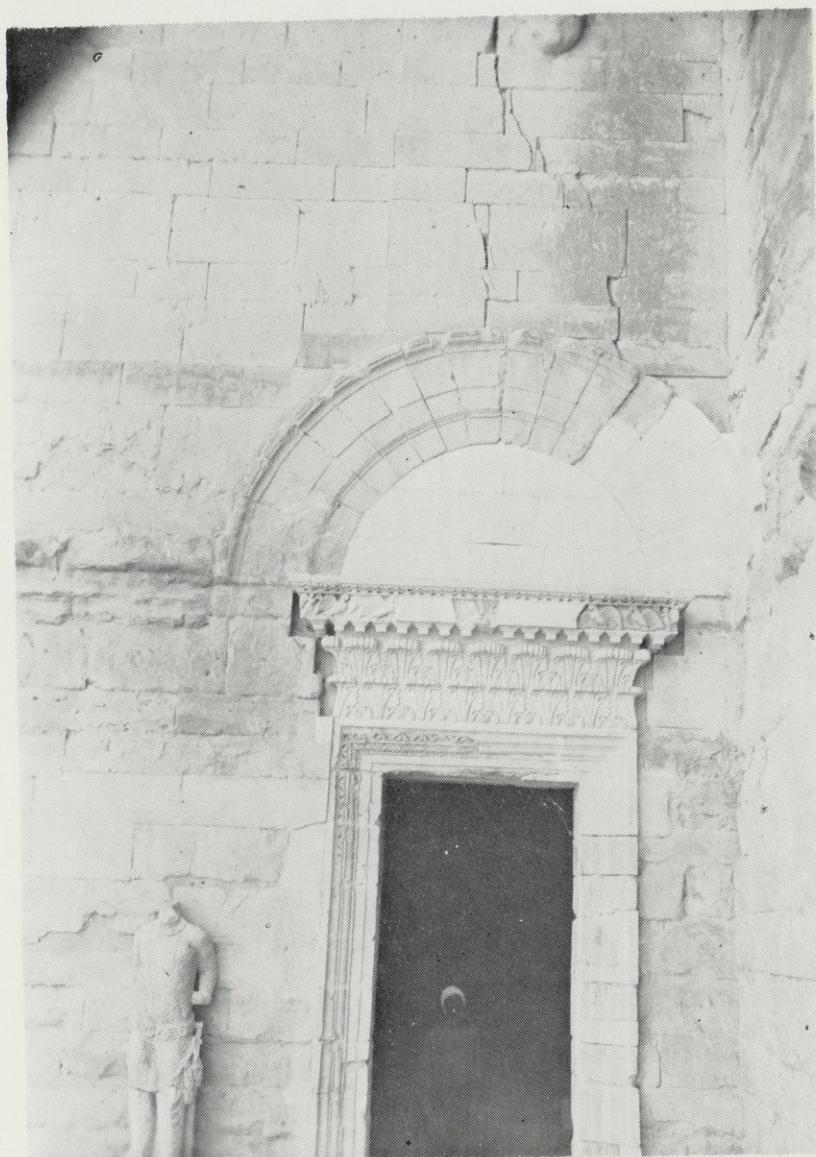
الشكل (٨) الحضر
نفس الباب بعد اعادة بنائه ورفع الانقاض من الساحة أمامه

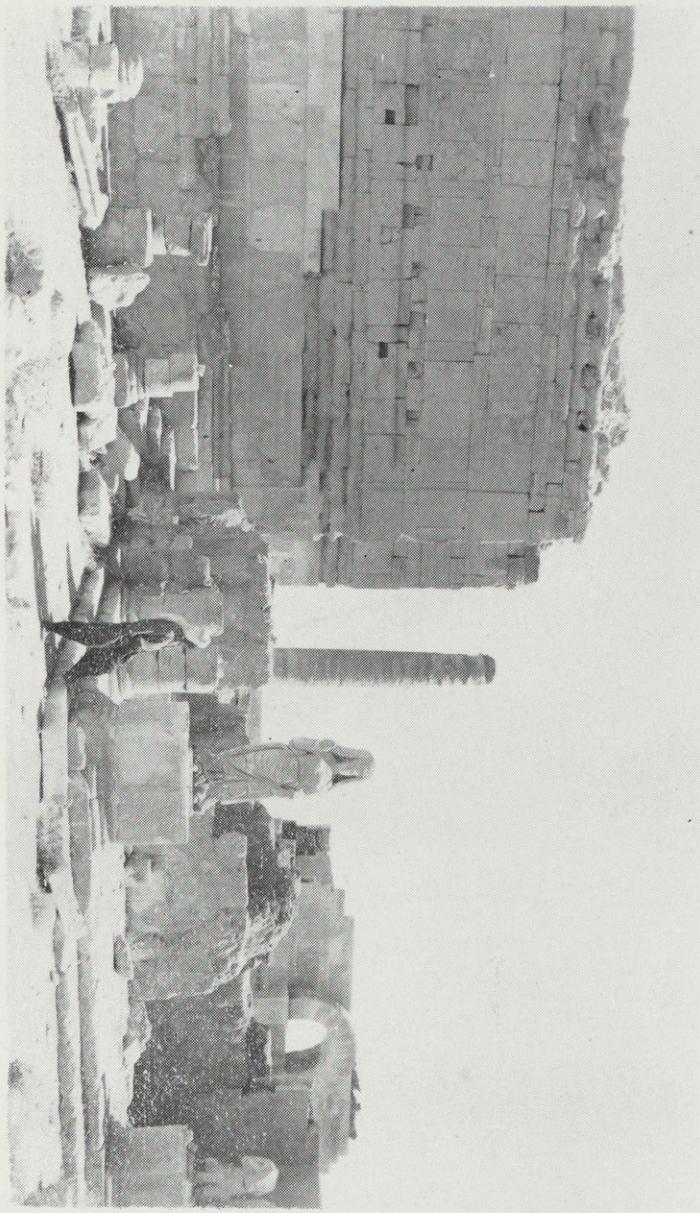
الشكل (٩) الحضر : معبد شعريو (السحر) . وتشاهد فيه أعمال الصيانة الأثرية وإعادة نصب بعض التماثيل في أماكنها الأصلية .

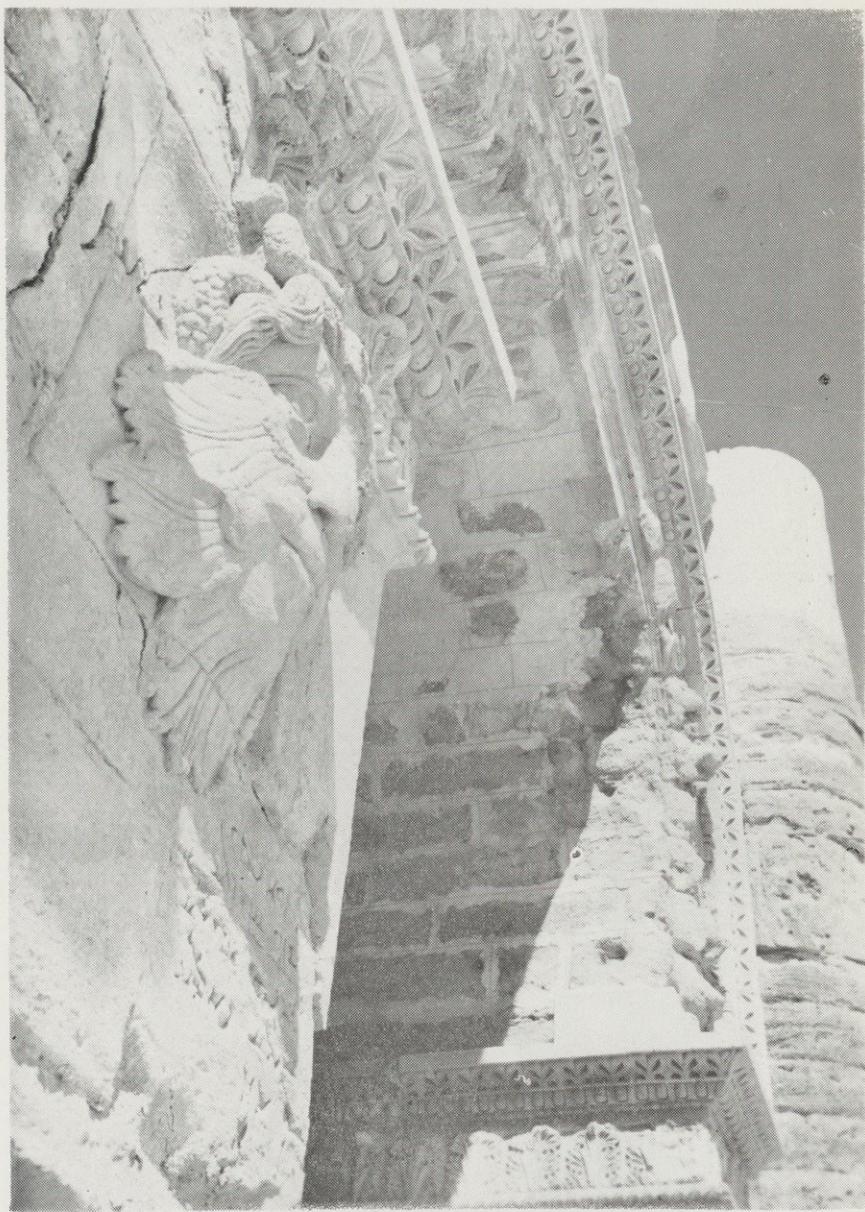
الشكل (١٠) الحضر : الاعمال الدقيقة في بناء الاقسام المتداعية
والزخارف الذاهبة في واجهة أحد الآواوين .

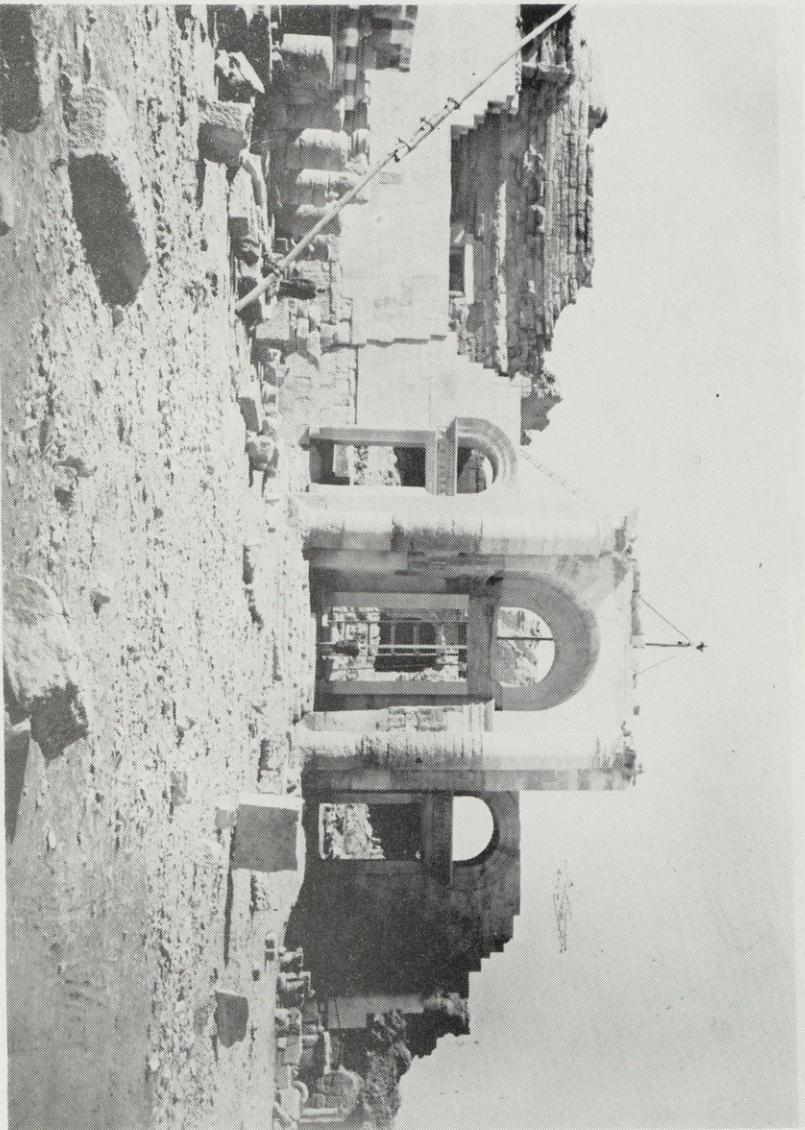
• الشكل (١١) الحضر : احدى البوابات المؤدية الى العبد الى الصراط بعد اعمال الصيانة الاثرية .

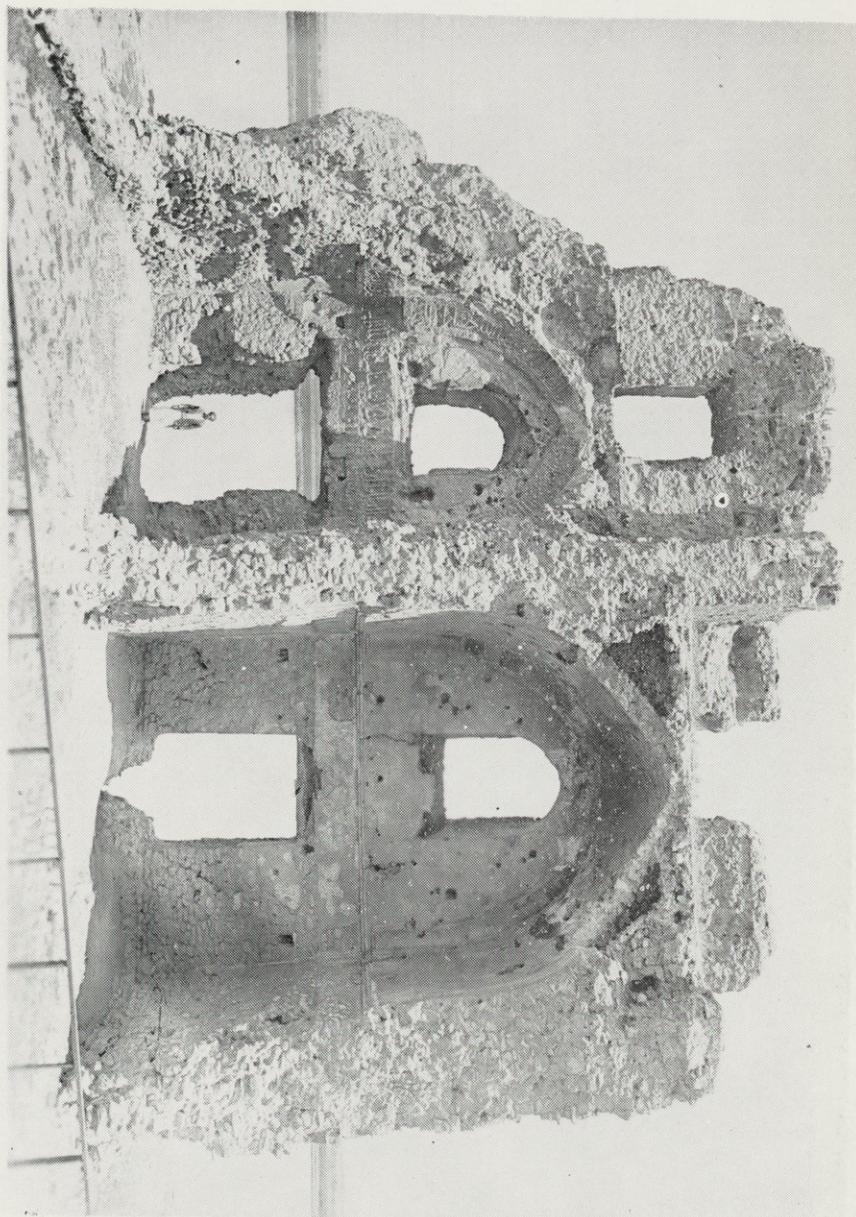
الشكل (١٢) قره سرای : قبل الصيانة الأثرية

ولقد أوفدت مديرية الآثار العامة في ١٢٥-١٩٦٣ هـ لصيانة هذه البناء • ولقد قامت الهيئة بالحفر لكشف الاسس والعمل على تنظيفها مع ازالة الأجزاء التالفة من البناء الشاخصة • وأعادت بناء بعض أقسام الجدران الثلاثة التي تؤلف الايوانين وصيانة الواجهة المطلة على نهر دجلة بنفس مادة البناء المستعملة بالأصل وهي الحجر غير المهندم مع الجص وبنفس سمك الجدران مع سد الثغرات والسقوف في البناء • وأزيلت الأجزاء الخطيرة من الفتحات الواقعة في القسم الاسفل من البناء والمطلة على النهر وكذلك المنفذ العلیا لغرض اعادة بنائها • واعيد بناء العقادتين للايوانين الى ما هو متبقى من امتداد الجدران الثلاثة وذلك بمادة الحجر مع الجص • وتم اكساء سطوح الجدران بالسمنت مع وضع طبقة من الكونكريت فوق سطح العقادات لا يزيد سمكها على عشرة سنتيمترات بشكل يؤمن جريان مياه الامطار نحو النهر • كما تمت تقوية الكتابات الموجودة في الايوان الشمالي وتكميله الاقسام التالفة أو المفقودة وفق النص الاصلي المثبت • وصيانت بقايا السور الحجري باتجاه مرقد الامام يحيى

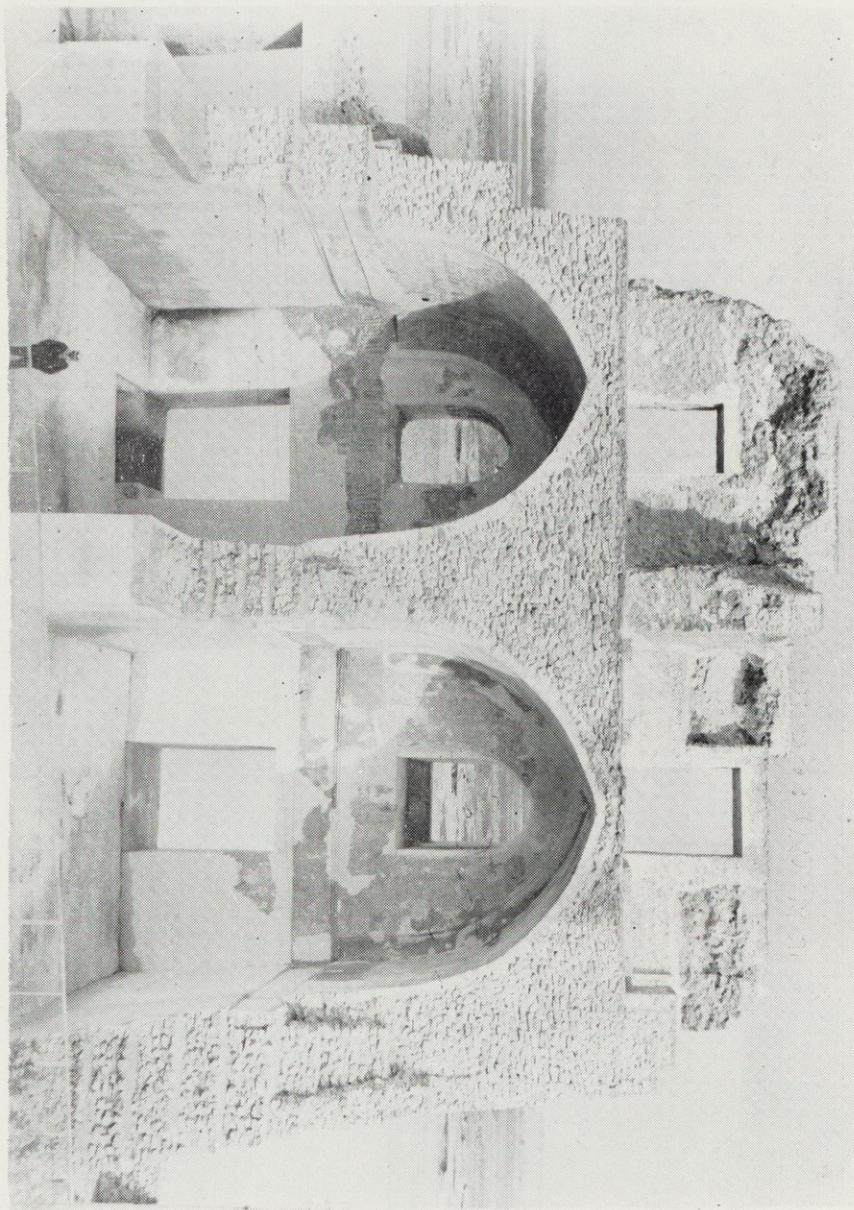
الشكل (١٣) قره سراي : بعد الصيانة الأثرية

أبو القاسم ، وفيه بعض بقايا المزاغل ويبلغ عددها تسعة على ارتفاع متراً واحد وذلك بمادة الحجر والجص . كما تم تبليط الساحة الواقعة الى جنوب الاواوين . وأنجزت الهيئة^(٢) تنظيف وصيانة الدهلiz الواقع في الايوان الشمالي وتبليطه بالمرمر .

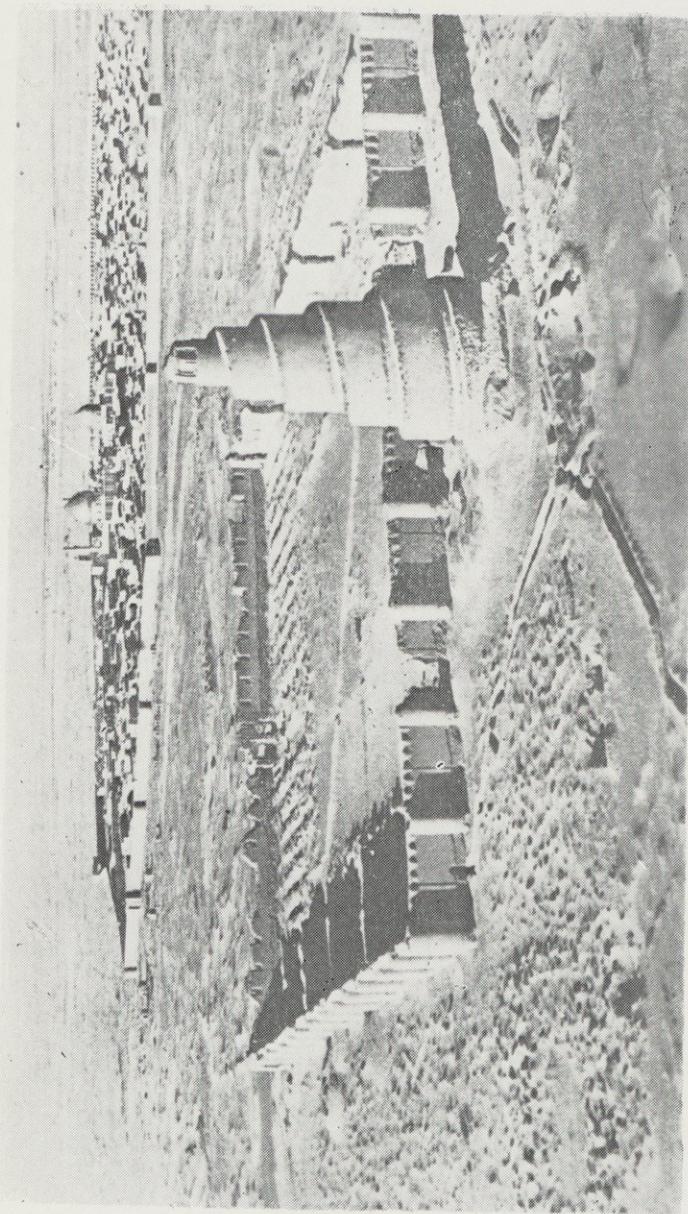
الشكل (١٧) سامراء : المسجد الجامع في سامراء شبيه الخليفة العباسي التوكل ومئذنته الملوية ، قبل أعمال الصيانة الأثرية . وتشاهد في الصورة مدينة سامراء الحديثة «

وتابعت مديرية الآثار العامة في سنة ١٩٦٢ تنفيذ المناهج الموضوعة للصيانة الاثرية^(٤) في سامراء اذ أكملت الاعمال التي كان قد بدأ بها قبل الحرب العالمية الثانية في جامع المتوكل . فبدأت في ترميم الأجزاء الداخلية لجدرانه الاربعة وتنظيف أروقتنه من الانقاض والاتربة التي قدرت بما لا يقل عن عشرين ألف متر مكعب . ورممت كذلك في موسمها لعام ١٩٦٣ أحد عشر نافذة من نوافذ هذا الجامع التي شاهد في الجدار الجنوبي أي جدار القبلة [ان مجموع نوافذ هذا الجدار يبلغ ٢٤ نافذة] . وبعد اكمال التنظيف ورفع الانقاض ظهرت التباليط الاصلية للجامع وتم كذلك التوصل الى معرفة التصاميم التفصيلية لبناء الأجزاء الداخلية . وقد تم

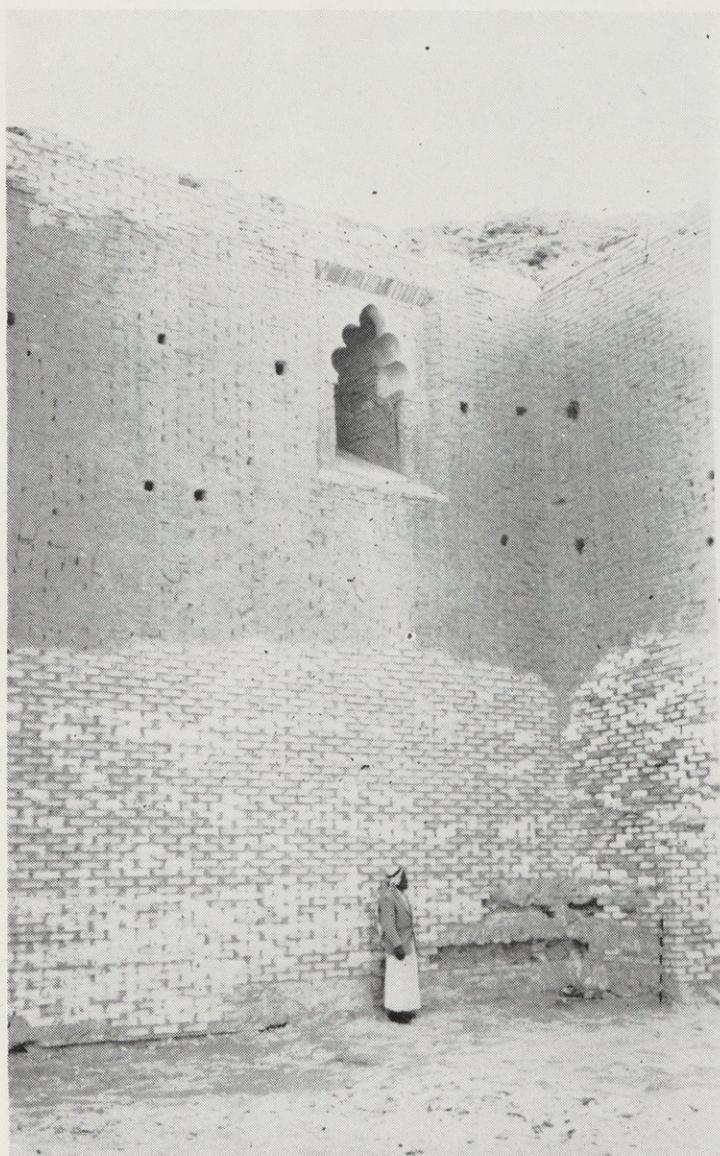
الشكل (١٩) سامراء : الزاوية الجنوبية الغربية لمسجد الجامع في سامراء، ويشاهد فيه جزء مما تمت صيانته سنة ١٩٦٣

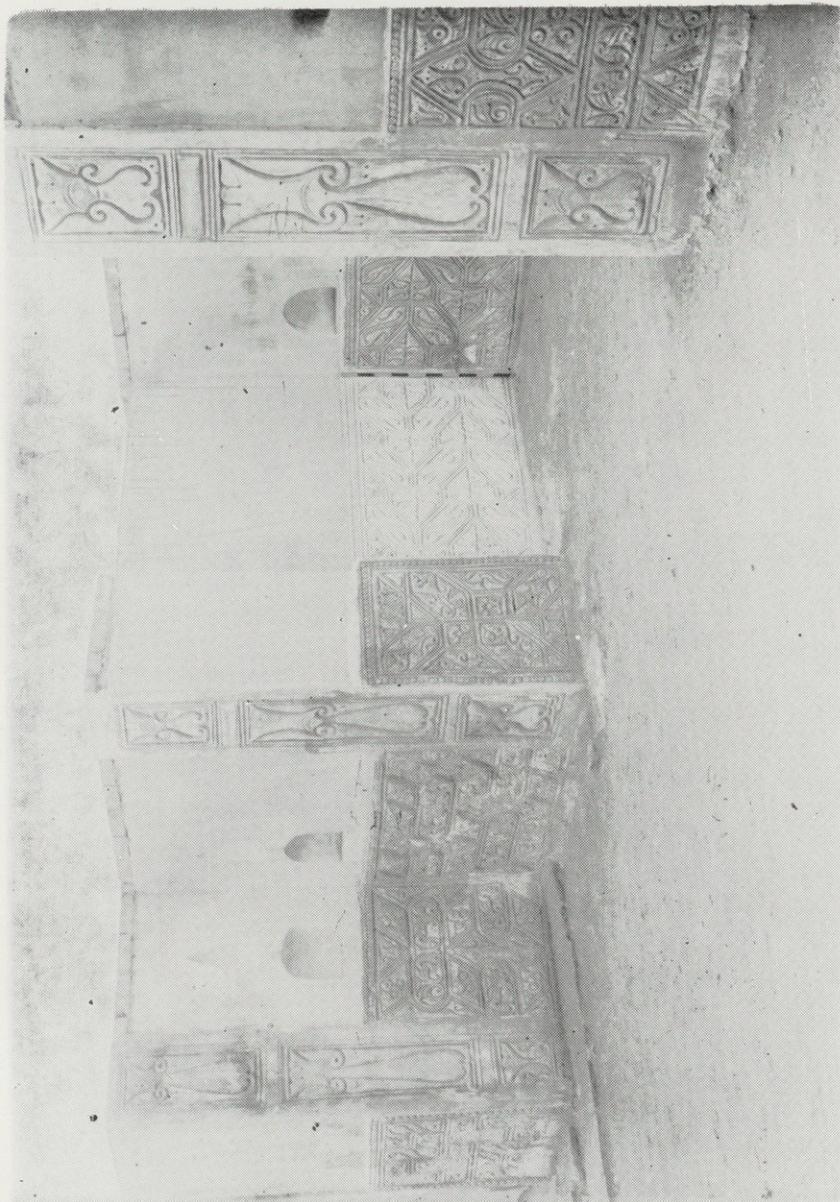
الشكل (١٢) سامراء : قصر العاشق الذي شيده الخليفة العباسي المعتمد على الضفة الغربية للدجلة في سامراء وتشاهد الزاوية الشمالية الغربية لهذا القصر والعنابي الزخرفية التي أعيدت إلى شكلها الأصلي سنة ١٩٦٣

وبنتيجه رفع النقض من الواجهة الشمالية في قصر العاشق ظهرت للعيان
بعض المداخل الجديدة للقصر كانت في حالة جيدة من الحفظ . وقد وجد
ان أحد هذه المداخل تؤدي الى قاعة مربعة هائلة الارتفاع وبحاله عجيبة
من الحفظ اذ لم تعبث بها يد الزمن . غير ان مدخلا آخر وجد انه يؤدى
الى ممر طويل ينتهي بقاعة لم تستطع حتى الان معرفة سعتها او ما ستؤدى
اليه من مرافق أخرى وذلك لكونها ملأى بالأتربة والانقاض التي نأمل
ان تزاح في الموسم القادم . وقد عملت مديرية الآثار العامة في نفس الوقت
على صيانة أبراج هذا القصر المتداعية . فقد تم ، مثلا صيانة معظم الواجهة
الشمالية بابراجها الاربعة ونواخذها المفصحة . وكذلك تم صيانة ستة أبراج
أخرى تقع في الاخلاص الثلاثة المتبقية .

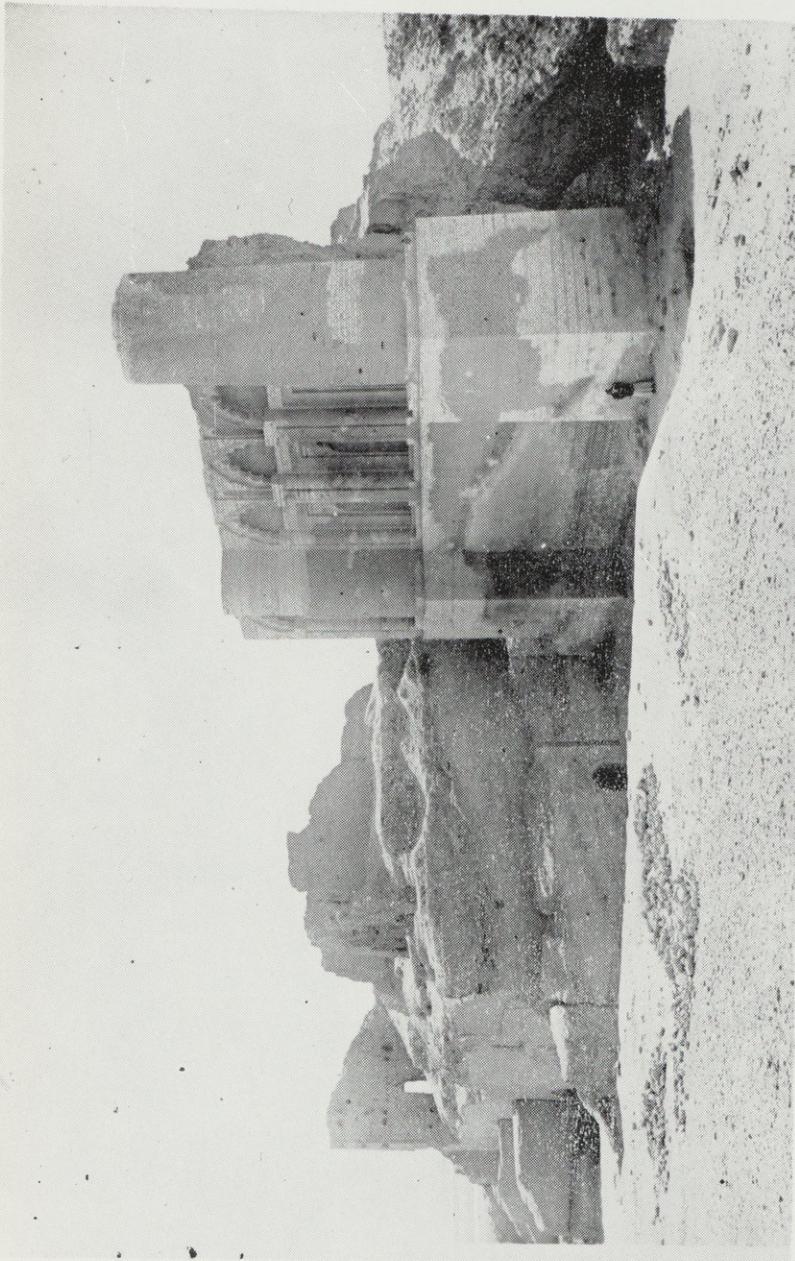
الشكل (٢٢) سامراء - قصر العاشر : الزاوية الشمالية الشرقية ويظهر فيها الجناح الشمالي لقصر العاشر في سامراء (بعد المسيحة الأثرية)

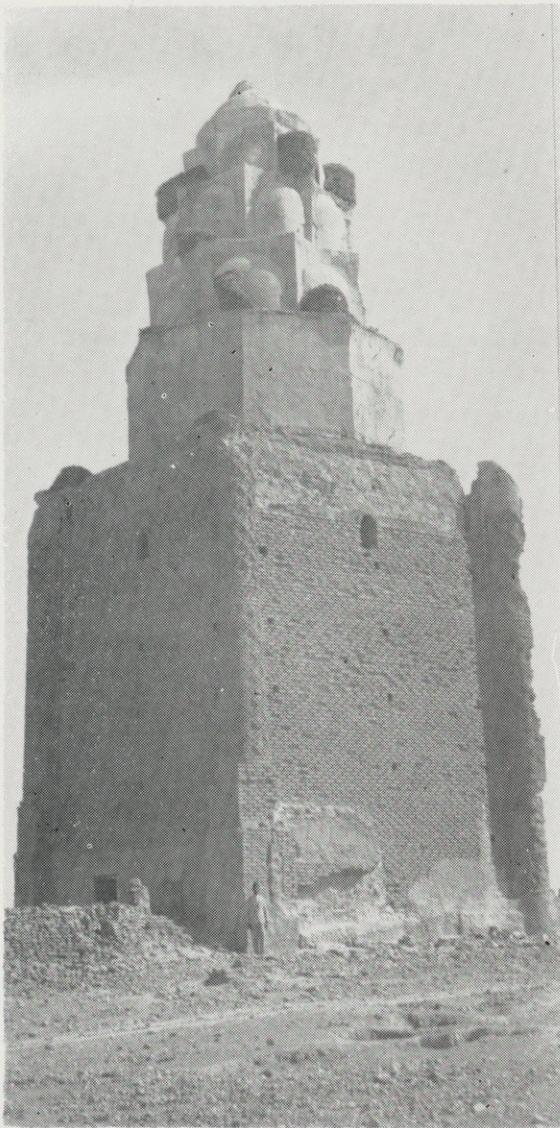
الشكل (٢٤) : مشهد امام الدور قبل أعمال الترميم

وأوفدت مديرية الآثار العامة هيئة فنية^(٥) في ١٩٦٣-٨-١ لصيانة ضريح الامام الدوري فتم ترميم القبة من الخارج وكانت متداعية . ثم قامت الهيئة بعد ذلك بتنظيف الساحة المحيطة بالضريح للتوصل الى ماهية الابنية في المنطقة .

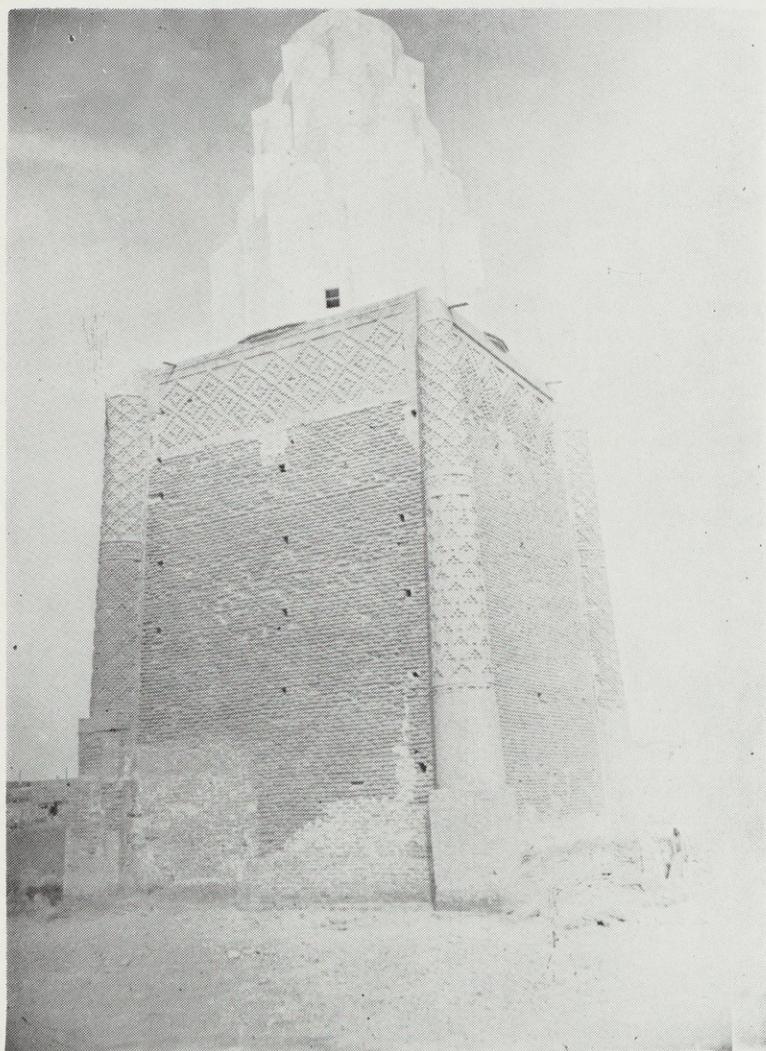
الشكل (٢٥) : مشهد امام الدور من القرن الثاني عشر للميلاد
[بعد اعمال الترميم]

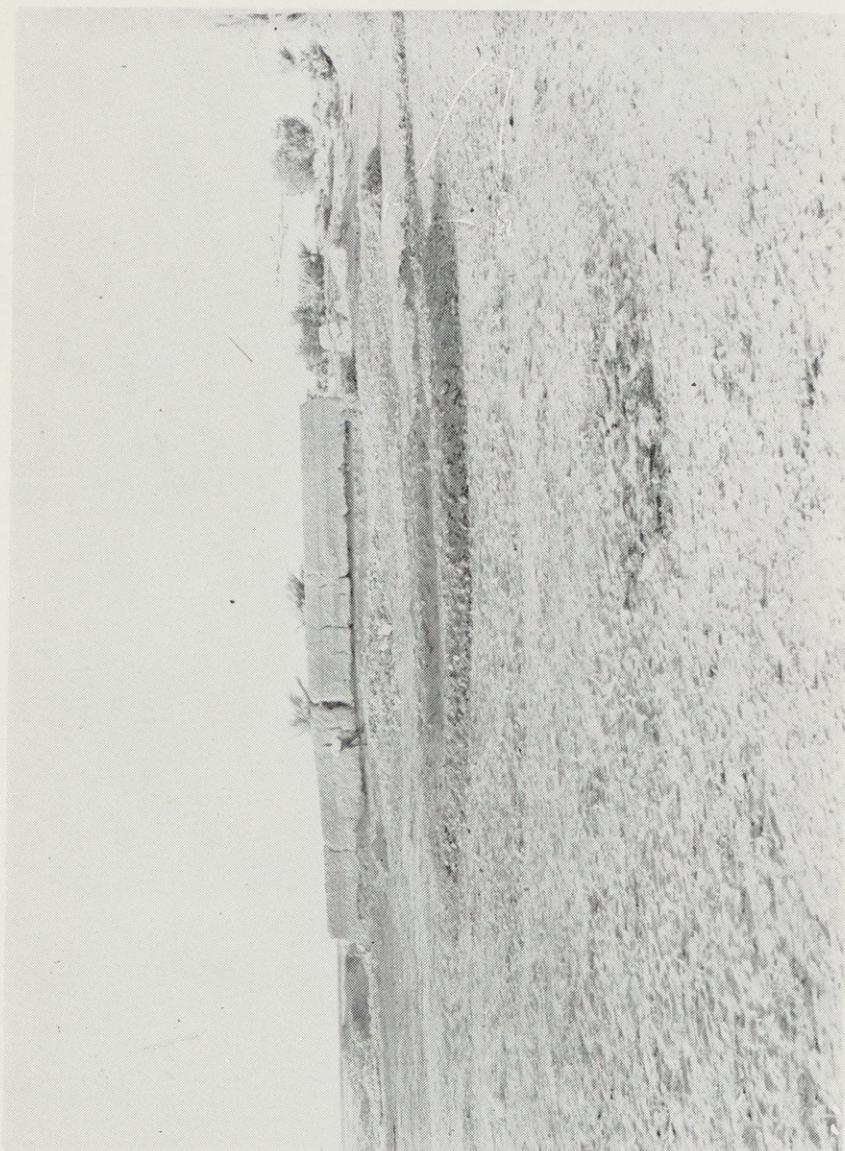
الشكل (٢٧) خان ضاري : منظر عام خارجي لخان ضاري قبل الصيانة الأثرية

بقايا خان في منتصف الطريق بين بغداد والفلوجة • وكانت الخانات في العراق تبني على طريق القوافل ليراحة فيها المسافرون • وبالنظر لارتباط المنطقة بأحداث ثورة (١٩٢٠) الوطنية في العراق ، فقد اهتمت مديرية الآثار العامة باعمار وصيانة هذه البناءة المهمة • فرممت الاقسام السفلى من جدران الغرف وسقوفها المعقودة ، كما أعيد بناء قسم من السور المحسن لهذا الخان •

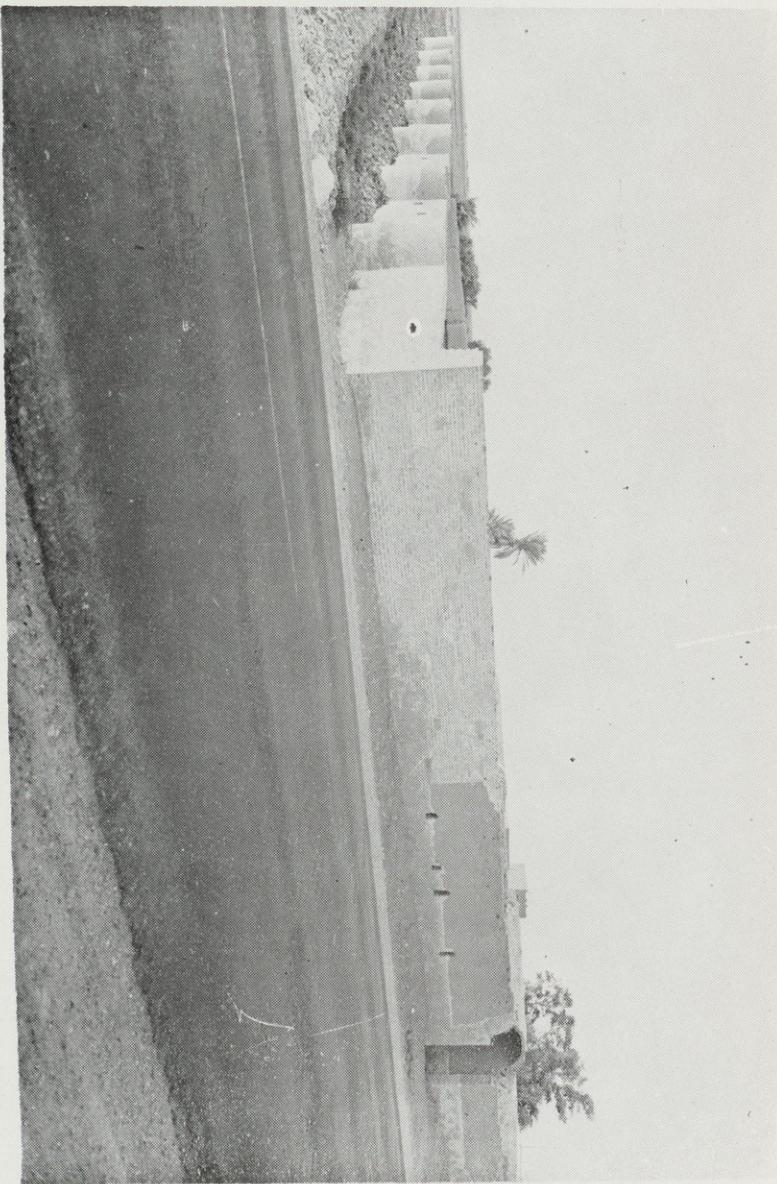
الشكل (٢٨) : منظر عام خارجي لخان ضارى سحوب من الزاوية الجنوبيّة الغربيّة بعد الصيانة الأثريّة (١٩٦٤)

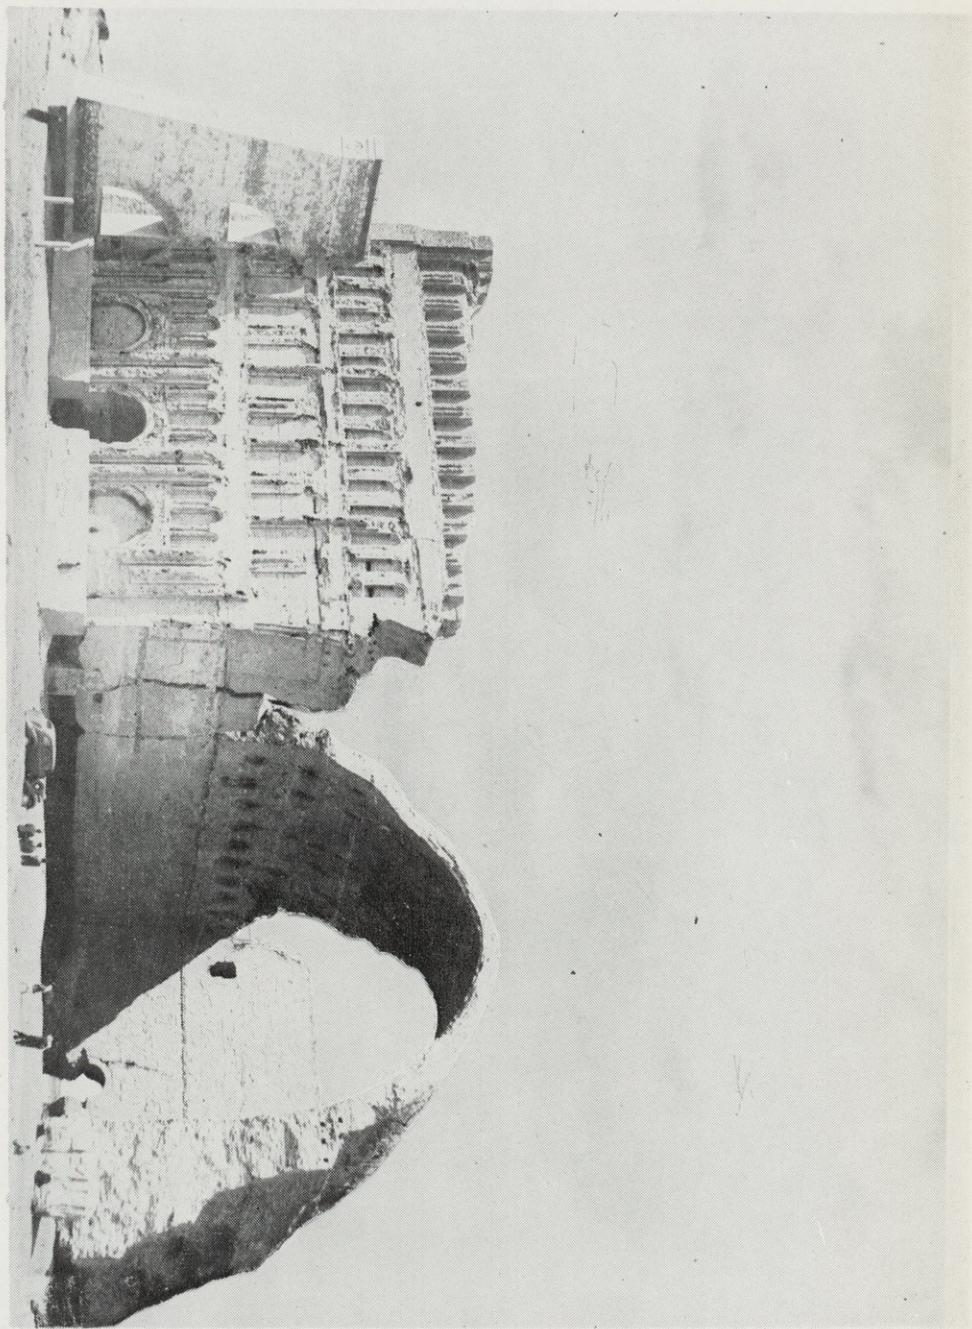
الشكل (٣٣) طاق كسرى : قبل صيانة قوس الطاق

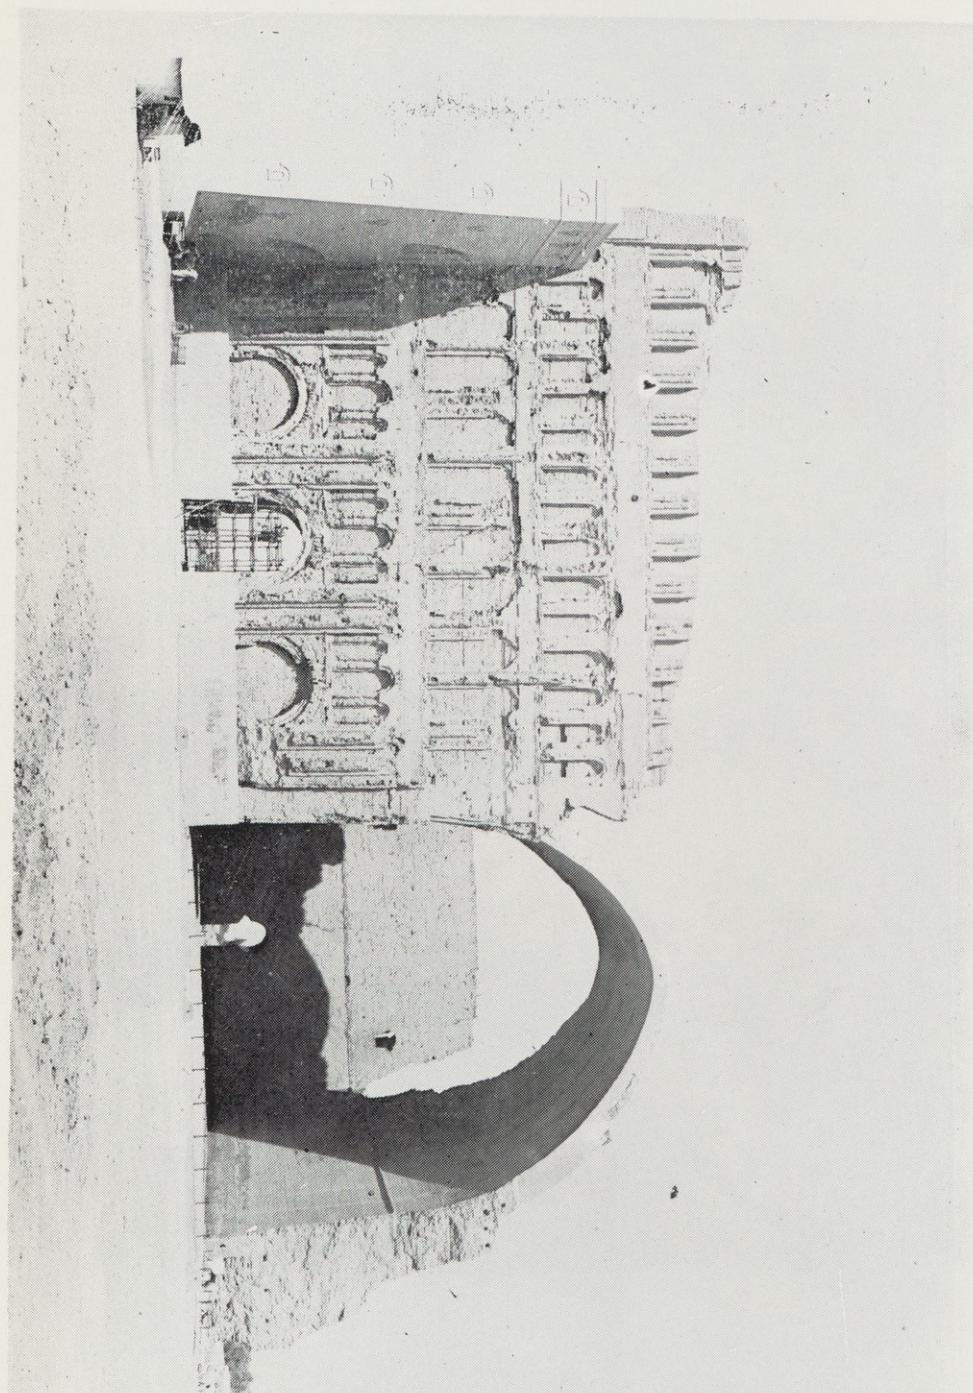
الشكل (٣٣) طاق كسرى : بعد صيانة جوانب من المطلق

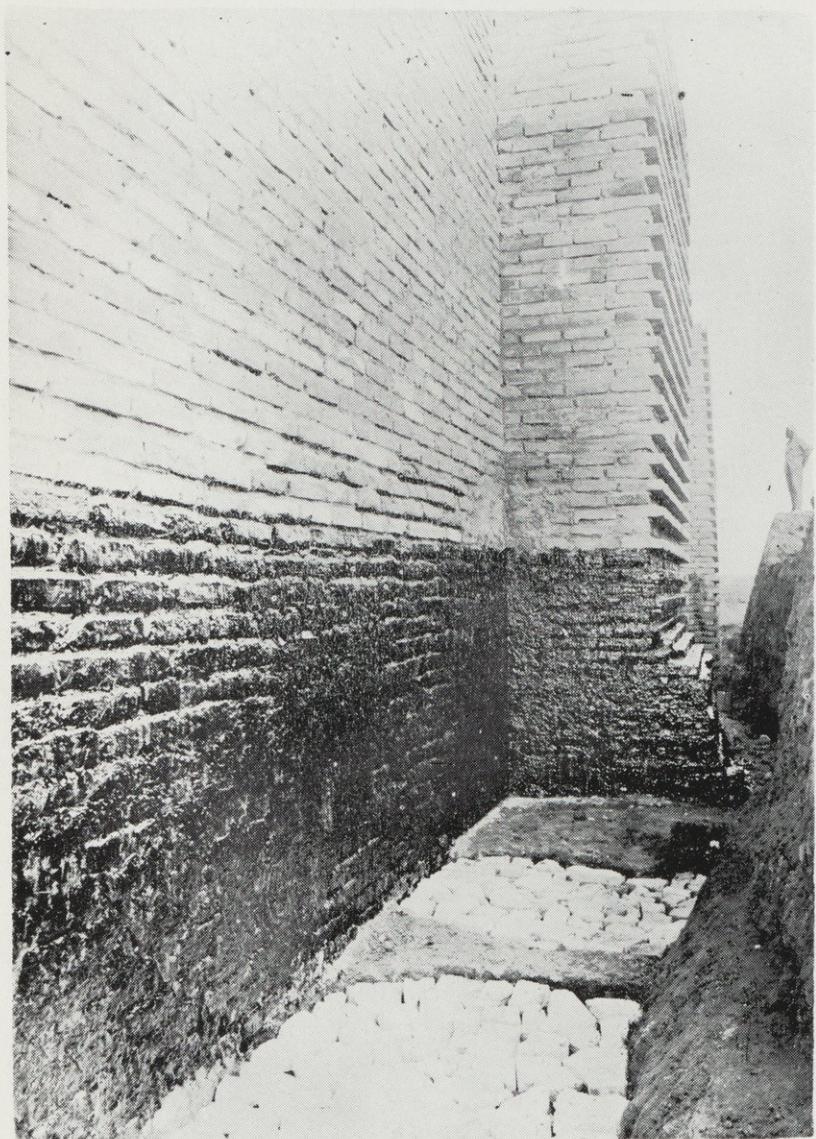
الشكل (٣٧) طاق كسرى : عملية تزفيت أساس الضلع الشمالي من الأسفل
أثناء الصيانة الأثرية .
