صيّام الابنیة في العقل

دار الجمهوريّة - بغداد
١٩٦٥

REPUBLIC OF IRAQ
MINISTRY OF CULTURE & GUIDANCE
DIRECTORATE - GENERAL OF ANTIQUITIES

PRESERVATION
OF ANCIENT MONUMENTS
IN IRAQ

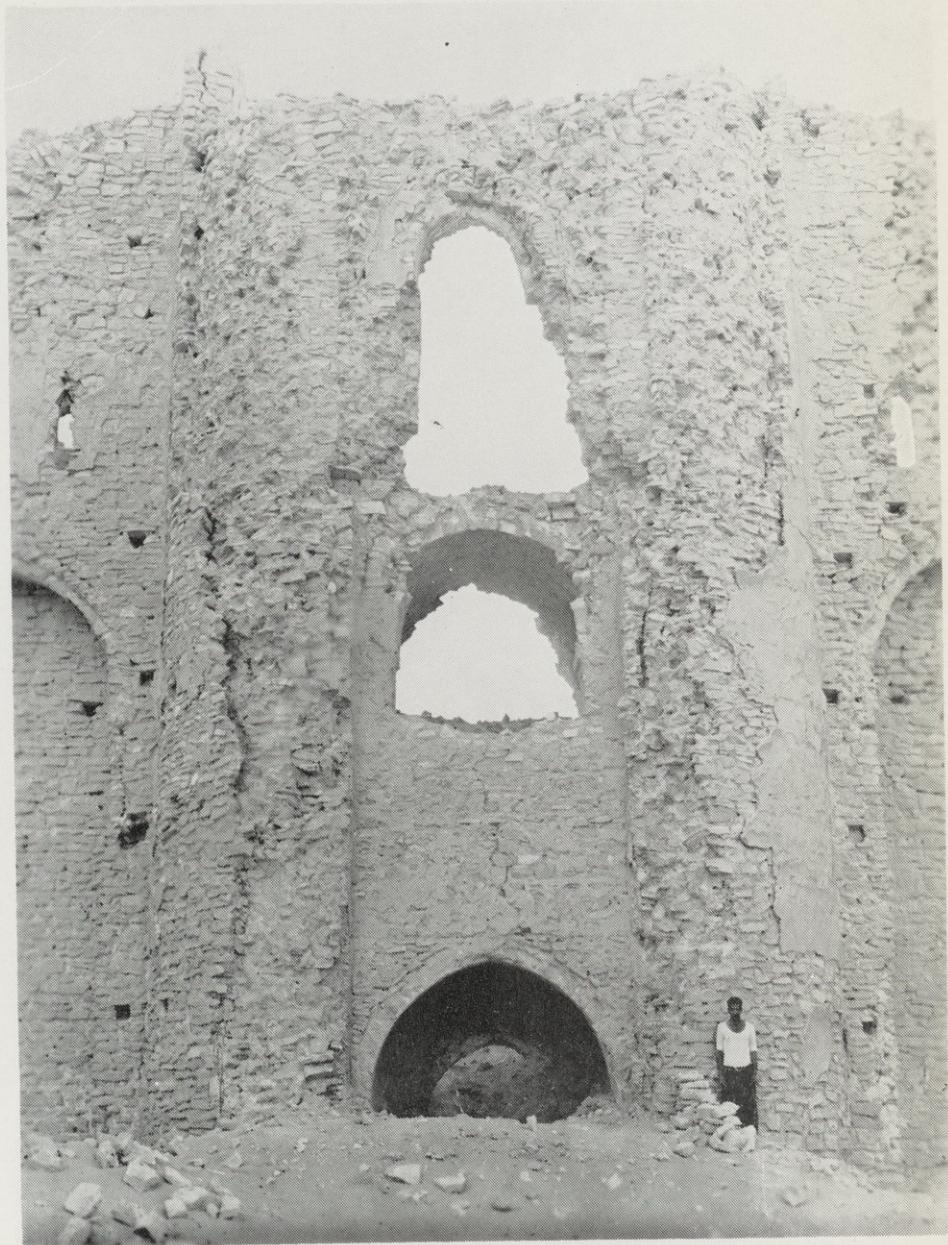
الشكل (٤٢) الاخضر : واجهة المدخل الشرقي قبل الصيانة الاثرية

وشملت أعمال التحري والصيانة الاثرية في موسم (١٩٦٤) الذي بدأ في الاسبوع الاول من حزيران للسنة المذكورة المدخل الشرقي وهو أحد المداخل الاربعة للحصن . كما شملت البيت الشمالي الشرقي وهو أحد البيوت الاربعة الرئيسية الموجودة في الحصن وكذلك البيت الجنوبي الشرقي . وقد تمت اعادة بناء قبو القاعة الرئيسية في الحصن وصيانته مع قاعات الاستقبال الاخرى والعمل جار في استظهار وصيانة الاقسام المهمة من بناء الحرس .

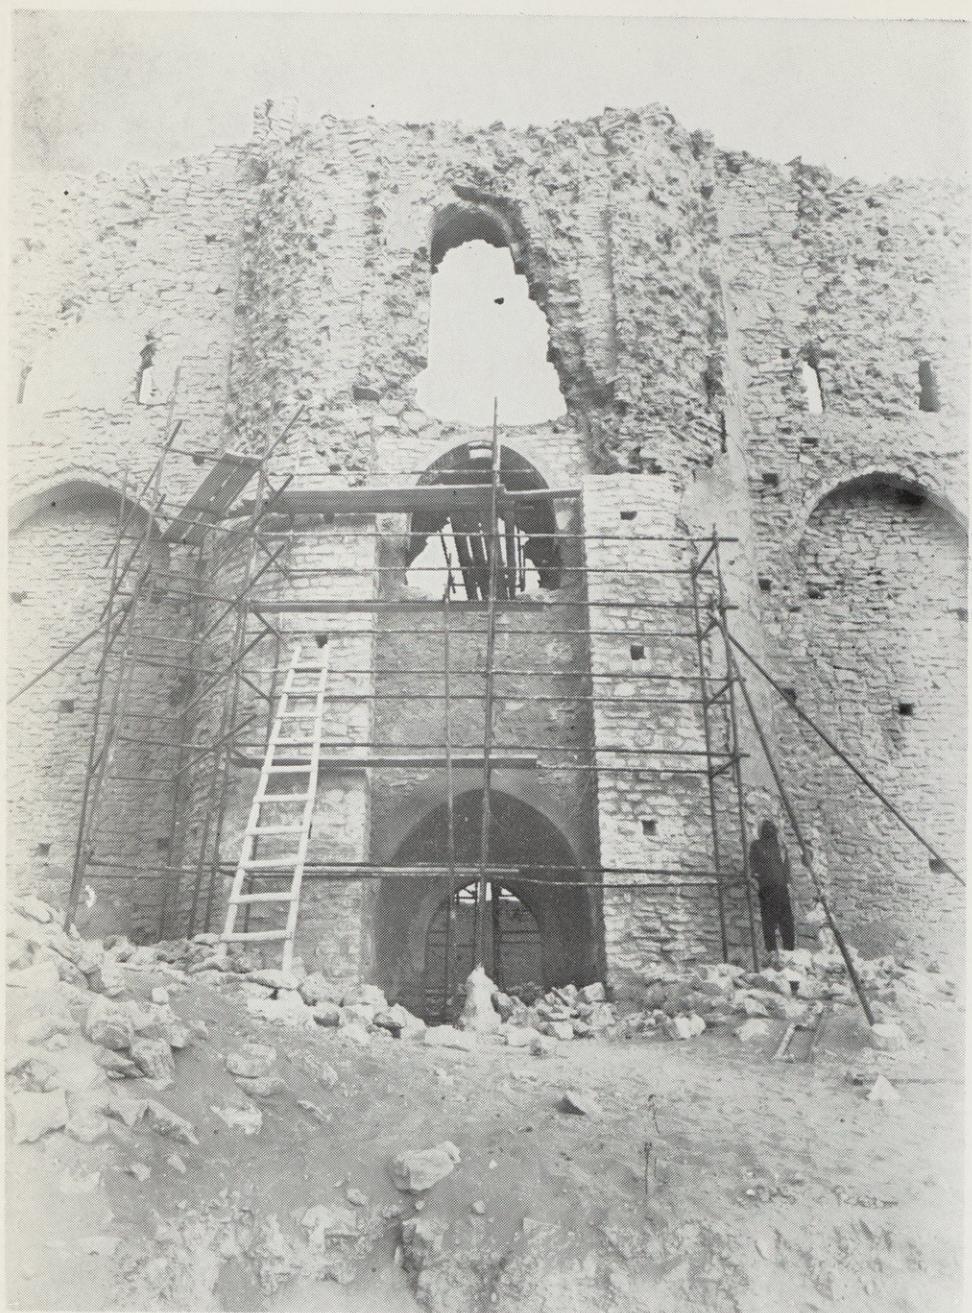
الشكل (٤٣) الأخضر : واجهة المدخل الشرقي أثناء الصيانة الأثرية

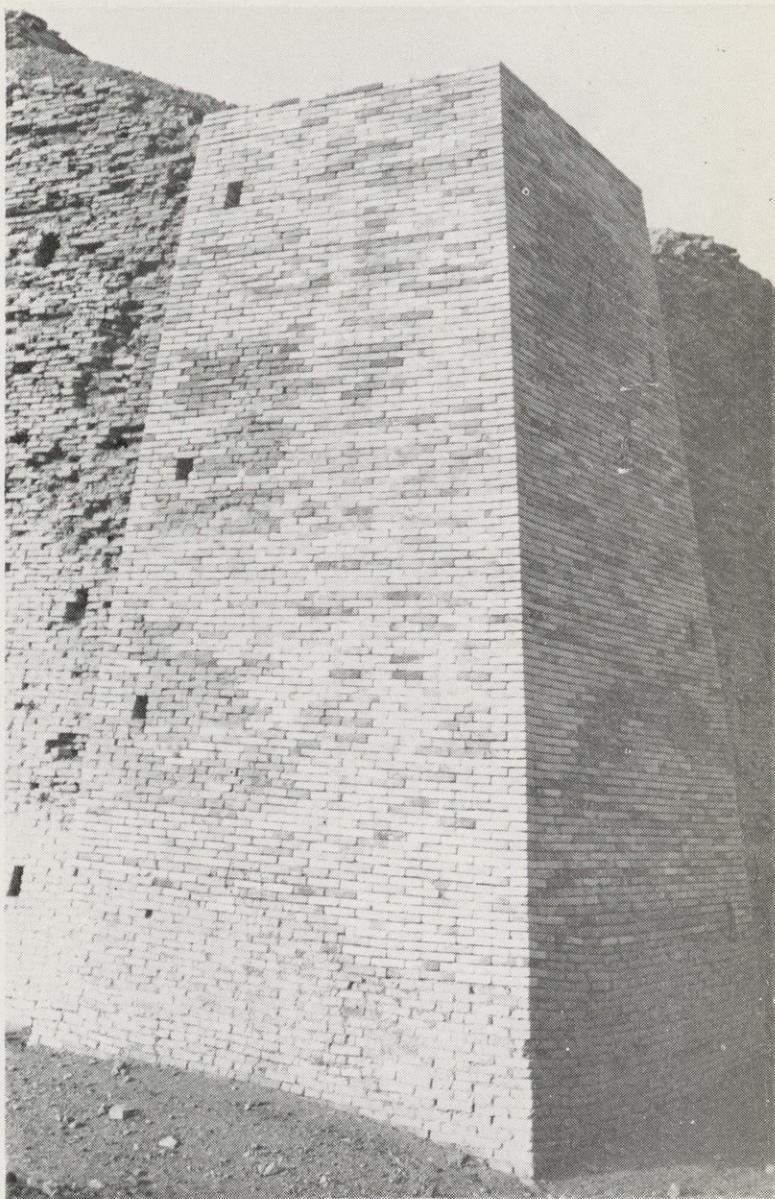
الشكل (٥٠) زقورة أور : الركن الجنوبي : الاجرات ذات اللون الداكن
أثرية والاجرات الأخرى ذات اللون الفاتح من أعمال الصيانة الاثرية .

ولقد عنيت مديرية الآثار العامة^(١٠) منذ عام ١٩٦٠ بتنمية أوجه الزقورة واعادة بناء السلم الوسطي واصلاح صيانة برجي الزقورة الواقعين على جنبي السلم الوسطي والعمل في صيانة السلمين الشرقي والشمالي وبناء عقادات مقبرة شولجي بعد أن عملت كثيرا في ازاحة المتراب الكثيرة المتشربة بين المباني القائمة في أور *

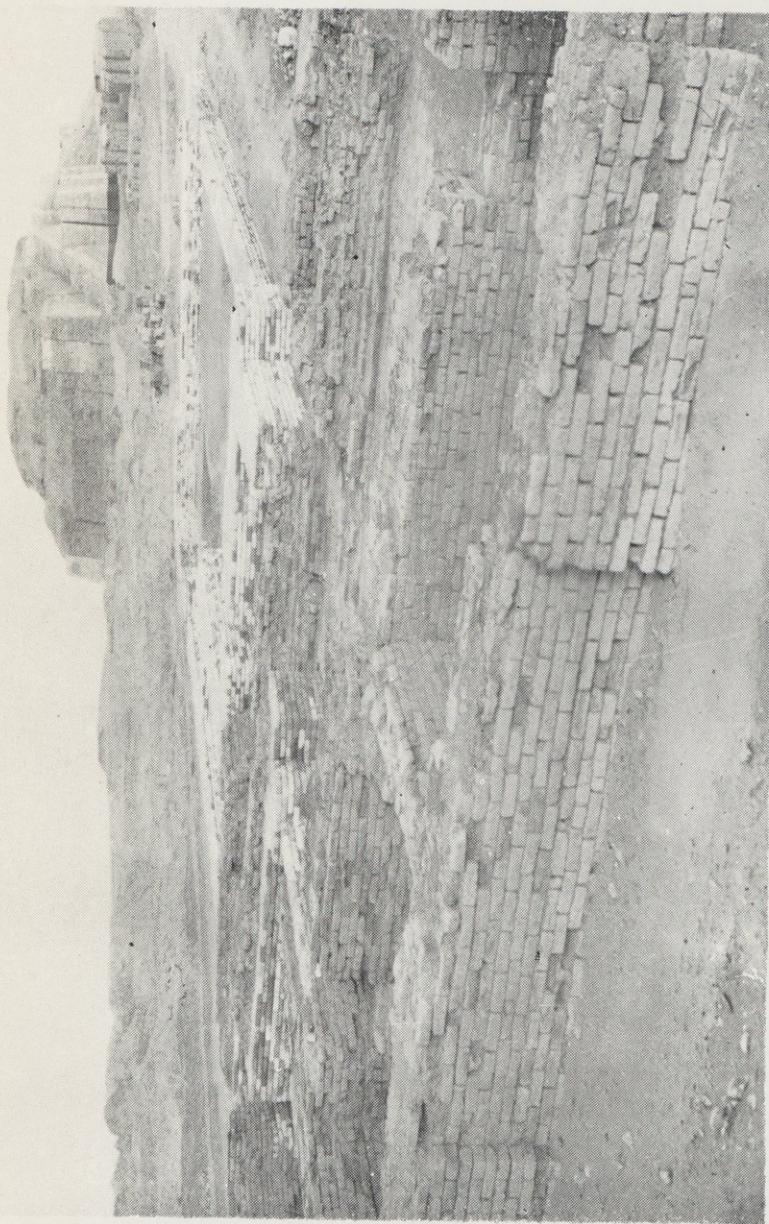
الشكل (١٥) أورد : قصر شوكجي (أو أورننو) ، بالقرب من الزورقة ، و تظهر في الصورة الجدران الأثرية وكذلك العباران المشيدة حديثاً بجر صنع محلياً بقياسات ومادة شبيهة بالأجر الاثري واستعمل القير عوضاً عن البعض كمادة للبناء .
