الجمهورية العراقية
وزارة الثقافة والارشاد
مديرية الآثار العامة

صيانة الأبنية الأثرية في العراق

فؤاد سفر و صادق الحسني

دار الجمهورية - بغداد
١٩٦٥

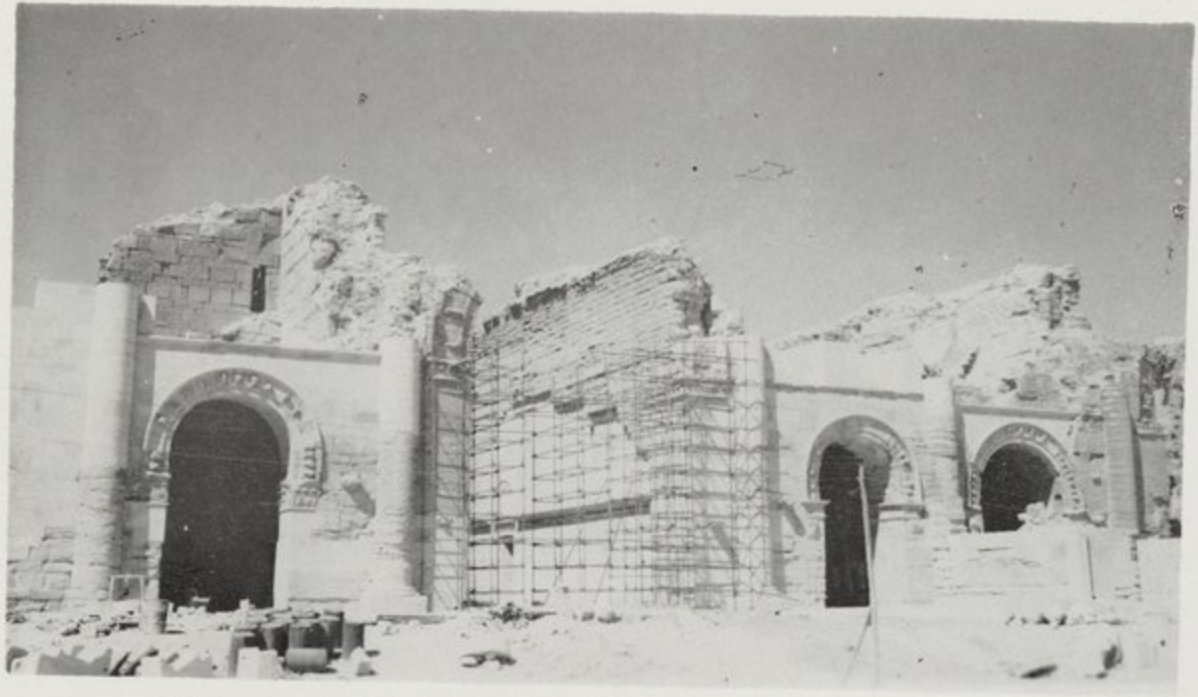
الشكل (١) الحضر : واجهة المعبد الكبير في بدء أعمال الصيانة الاثرية • وتشاهـــد الأواوين والزخارف المزينة لتلك الواجهة •

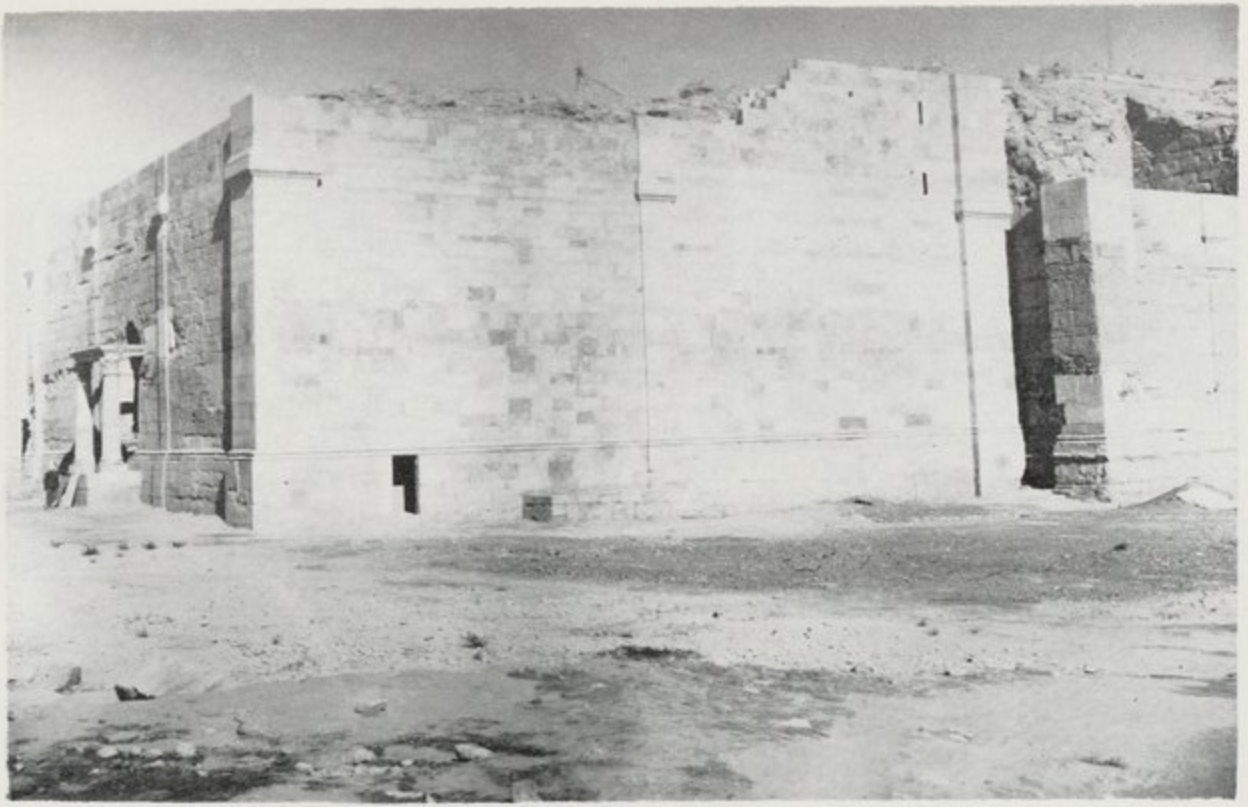
الشكل (٣) الحضر : الجانب الجنوبي للمعبد الكبير قبل أعمال الصيانة الأثرية

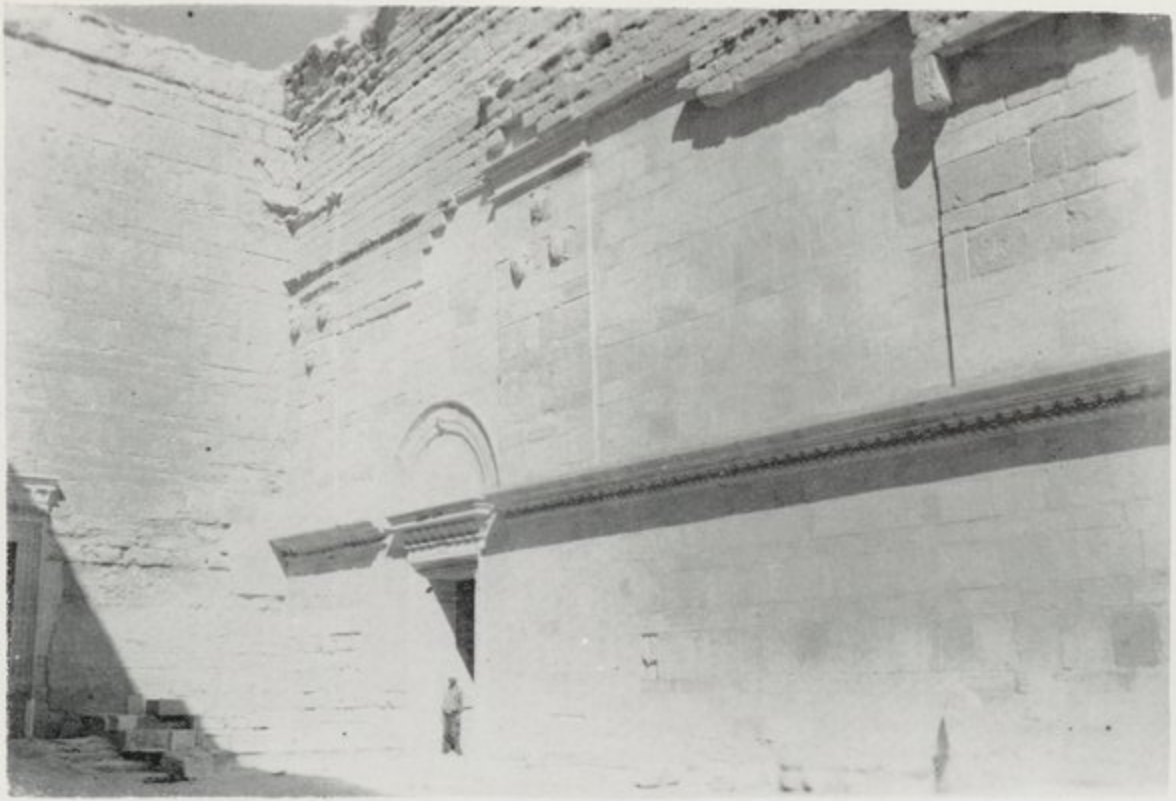
الشكل (٥) الحضر

الانقاض المتراكمة والجدران المتداعية في أحد أواوين المعبد الكبير ٠

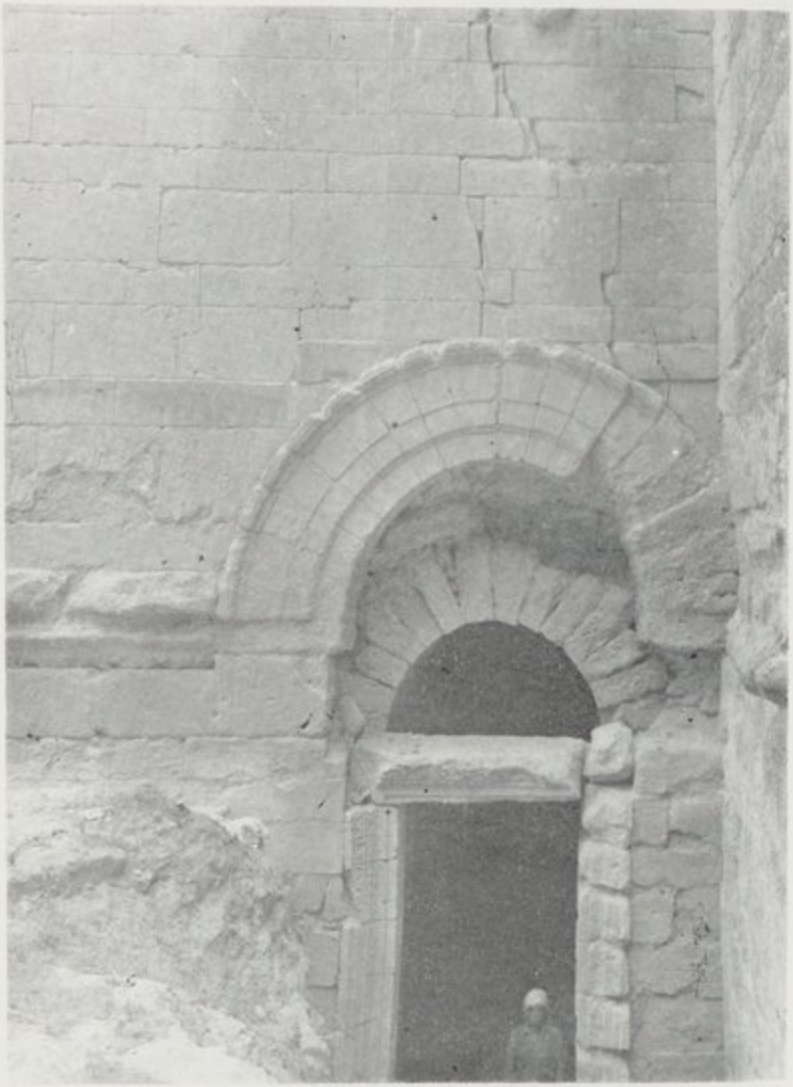
الشكل (٦) الحضر : الايوان ذاته بعد رفع الانقاض وبناء الاقسام المتداعية

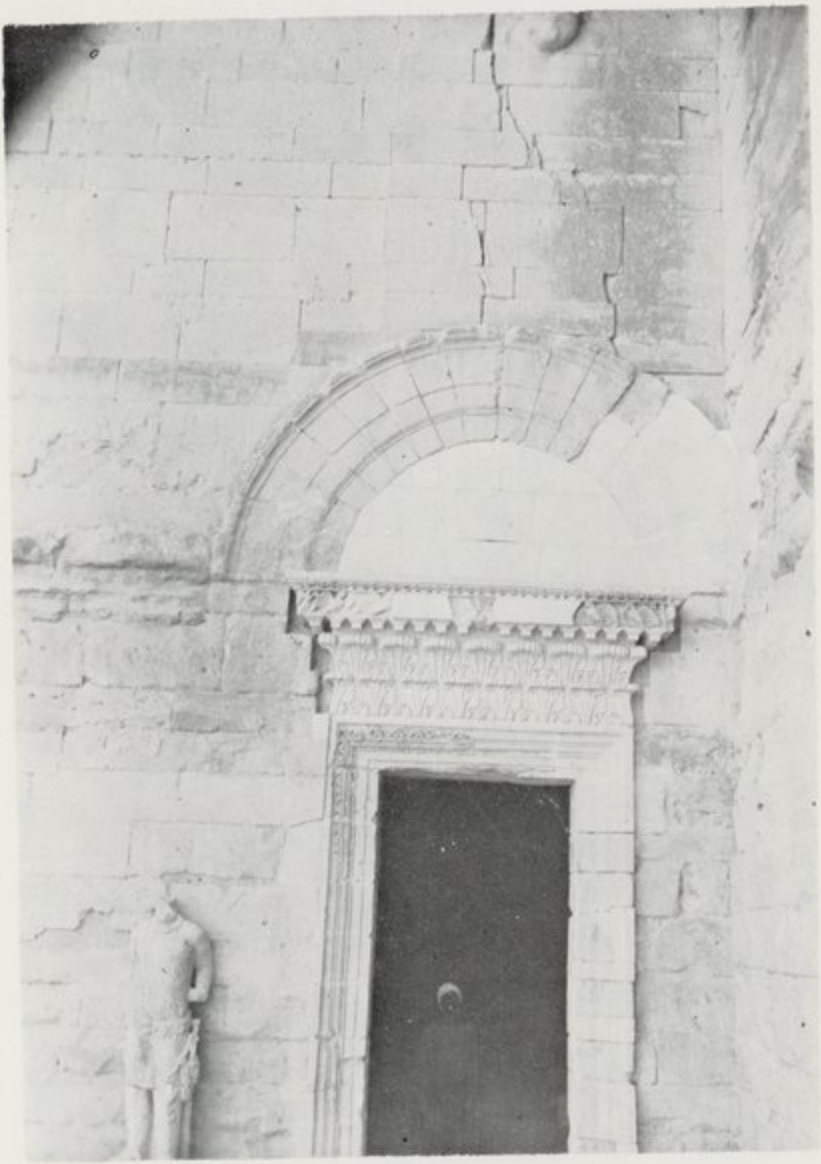
الشكل (٧) الحضر
باب يؤدي الى أحدى غرف المعبد الكبير قبل أعمال الصيانة الاثرية

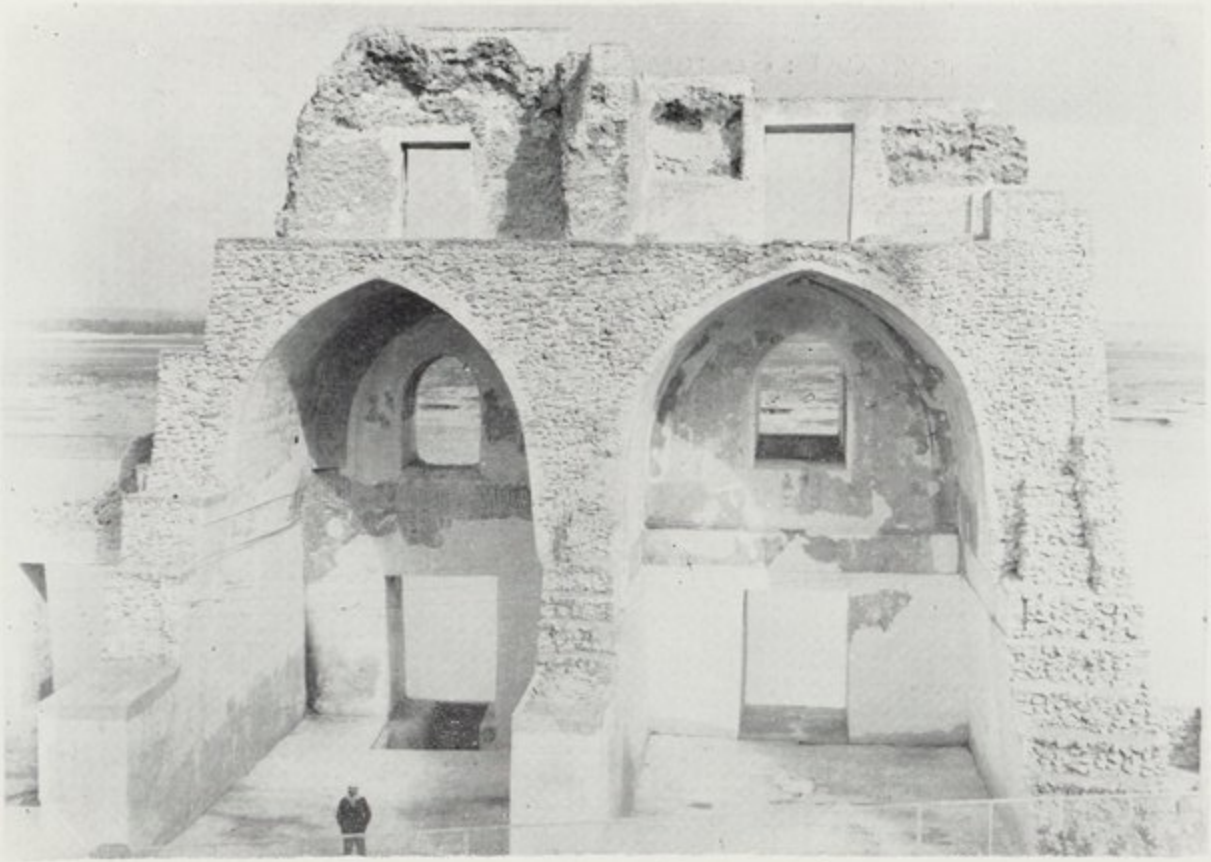
الشكل (١٣) قره سراي : بعد الصيانة الأثرية

ولقد أوفدت مديرية الآثار العامة في ٥-١٢-١٩٦٣ هيئة لصيانة هذه البناية • ولقد قامت الهيئة بالحفر لكشف الاسس والعمل على تنظيفها مع ازالة الأجزاء التالفة من البناية الشاخصة • وأعادت بناء بعض أقسام الجدران الثلاثة التي تؤلف الايوانين وصيانة الواجهة المطلة على نهر دجلة بنفس مادة البناء المستعملة بالأصل وهي الحجر غير المهندم مع الجص وبنفس سمك الجدران مع سد الثغرات والسقوف في البناية • وأزيلت الاجزاء الخطرة من الفتحات الواقعة في القسم الاسفل من البناية والمطلة على النهر وكذلك المنافذ العليا لغرض اعادة بنائها • واعيد بناء العقادتين للايوانين الى ما هو متبقي من امتداد الجدران الثلاثة وذلك بمادة الحجر مع الجص • وتم اكساء سطوح الجدران بالسمنت مع وضع طبقة من الكونكريت فوق سطح العقادات لا يزيد سمكها على عشرة سنتيمترات بشكل يؤمن جريان مياه الامطار نحو النهر • كما تمت تقوية الكتابات الموجودة في الايوان الشمالي وتكملة الاقسام التالفة أو المفقودة وفق النص الاصلي المثبت • وصينت بقايا السور الحجري باتجاه مرقد الامام يحيى

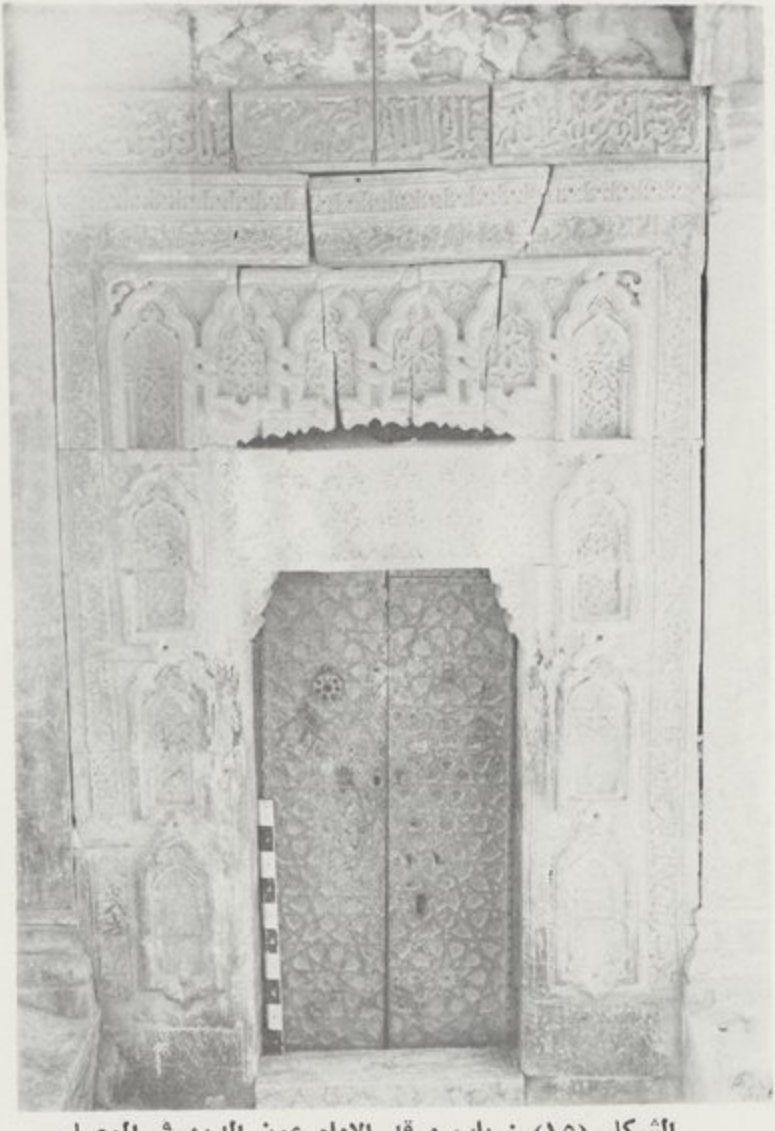
بالجص • كما رممت الهيئة بالجص والحجر الجدران ومرافق مشـهد البرمي (الجعفري) المجاور لمرقد الامام عون الدين واكسائه بالجص • كما اعيد تركيب البـاب الضخم لمشـهد البرمي وهو من المرمر المزخرف والمكتوب • وكان هذا الباب قد سقط بأكمله الا أن جميع قطعه محفوظة وهي بحالة جيدة • كما تم اكمال عقادة الايوان في مدخل المشهد •

الشكل (١٥) : باب مرقد الامام عون الدين في الموصل

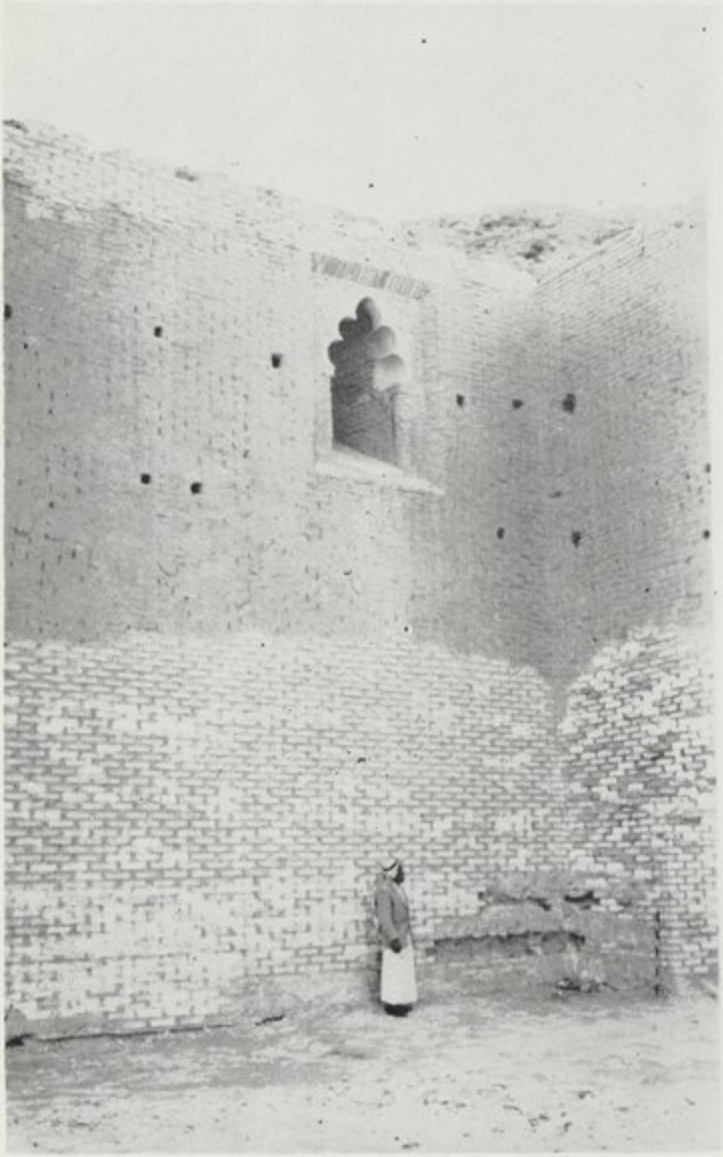
الشكل (١٨) سامراء : منظر من الجهة الجنوبية لجامع الجمعة وتشاهد مئذنته
[أثناء الصيانة الاثرية سنة ١٩٦٣]

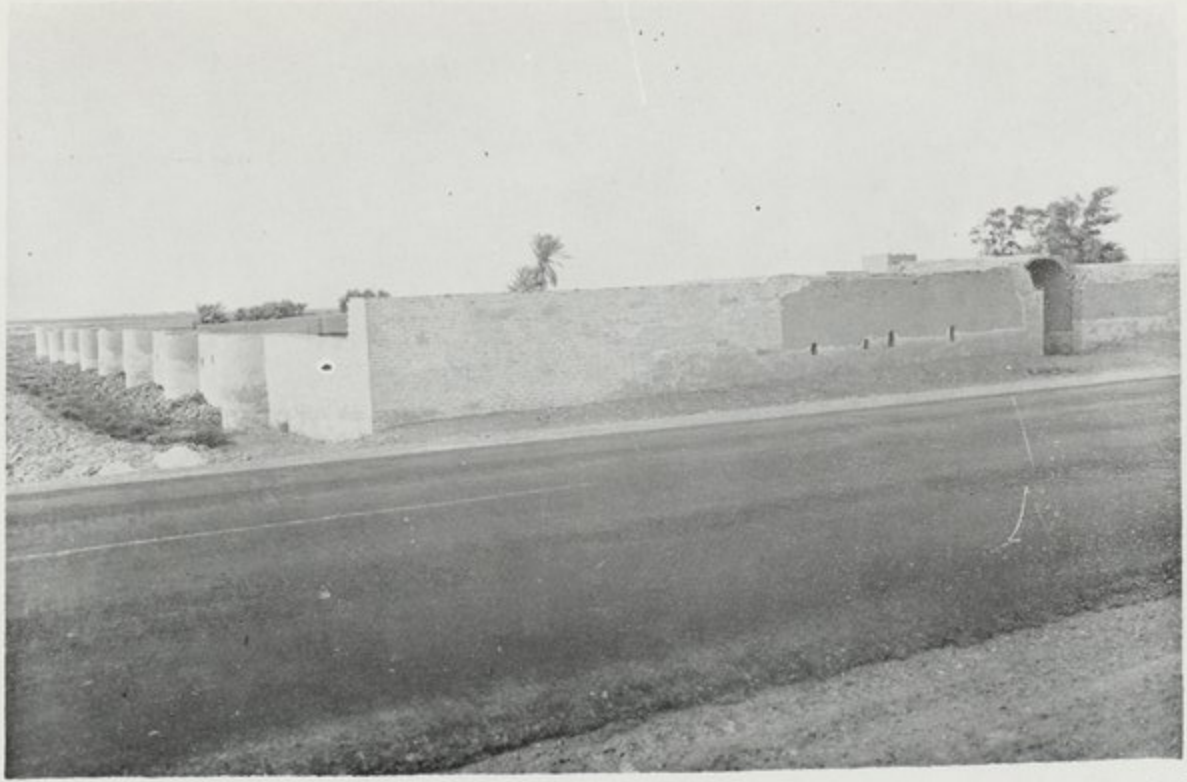
الشكل (٢٧) خانضاري : منظر عام خارجي لخان ضاري قبل الصيانة الاثرية

بقايا خان في منتصف الطريق بين بغداد والفلوجة • وكانت الخانات في العـراق تبنى على طريق القوافل ليرتاح فيهـا المسافرون • وبالنظـر لارتباط المنطقة باحداث ثورة (١٩٢٠) الوطنية في العراق ، فقد اهتمت مديرية الآثار العامة باعمار وصيانة هذه البناية المهمة • فرممت الاقسام السفلى من جدران الغرف وسقوفها المعقودة ، كما أعيد بناء قسم من السور المحصن لهذا الخان •

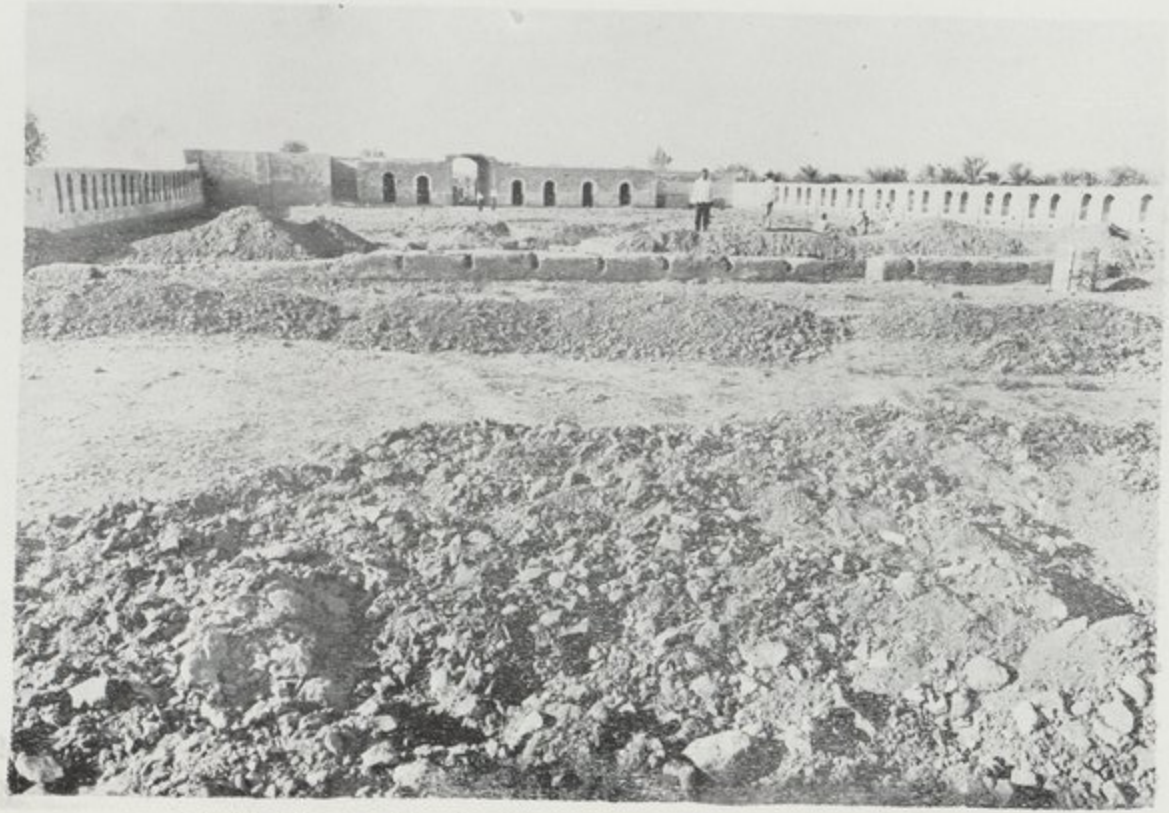
الشكل (٢٨) : منظر عام خارجي لخان ضارى سحب من الزاوية الجنوبية الغربية بعد الصيانة الاثرية (١٩٦٤)

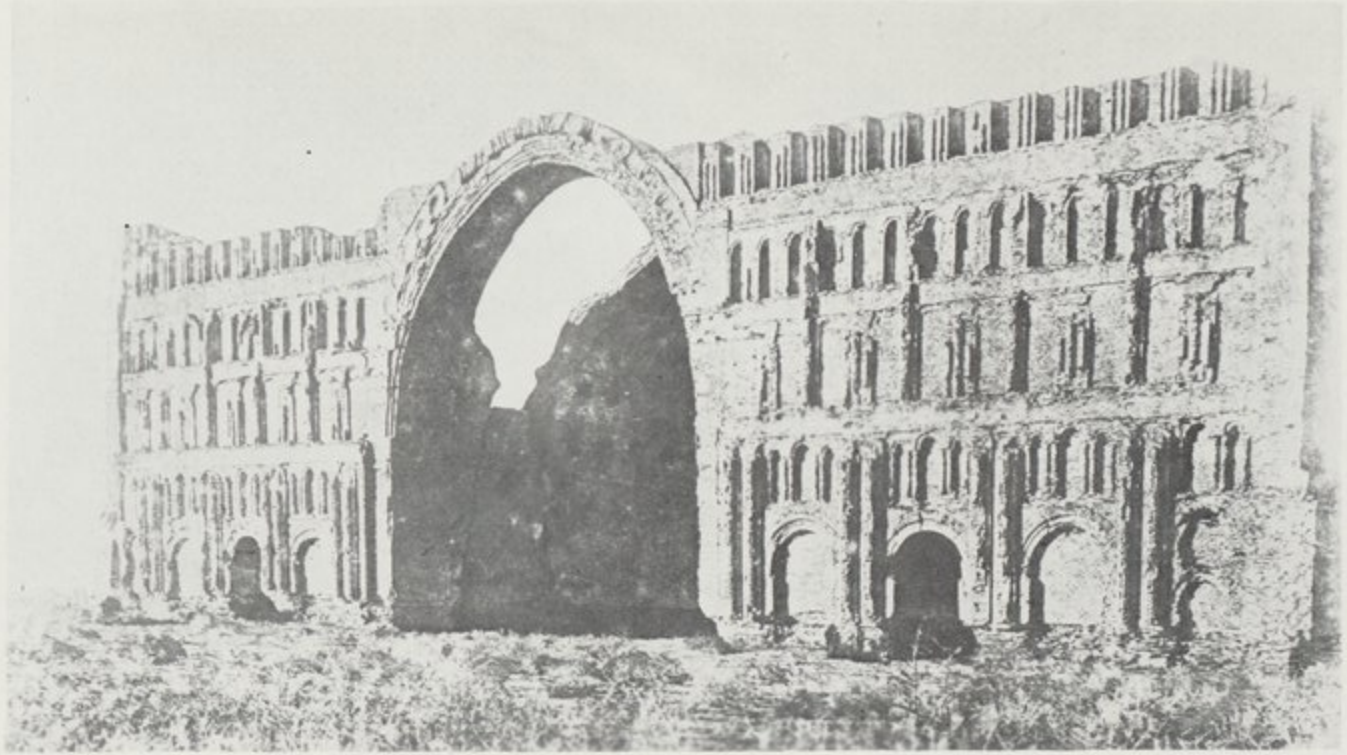
الشكل (٣١) طاق كسرى : قبل سقوط واجهة الجناح الايسر للبناية في ربيع سنة ١٨٨٧ م

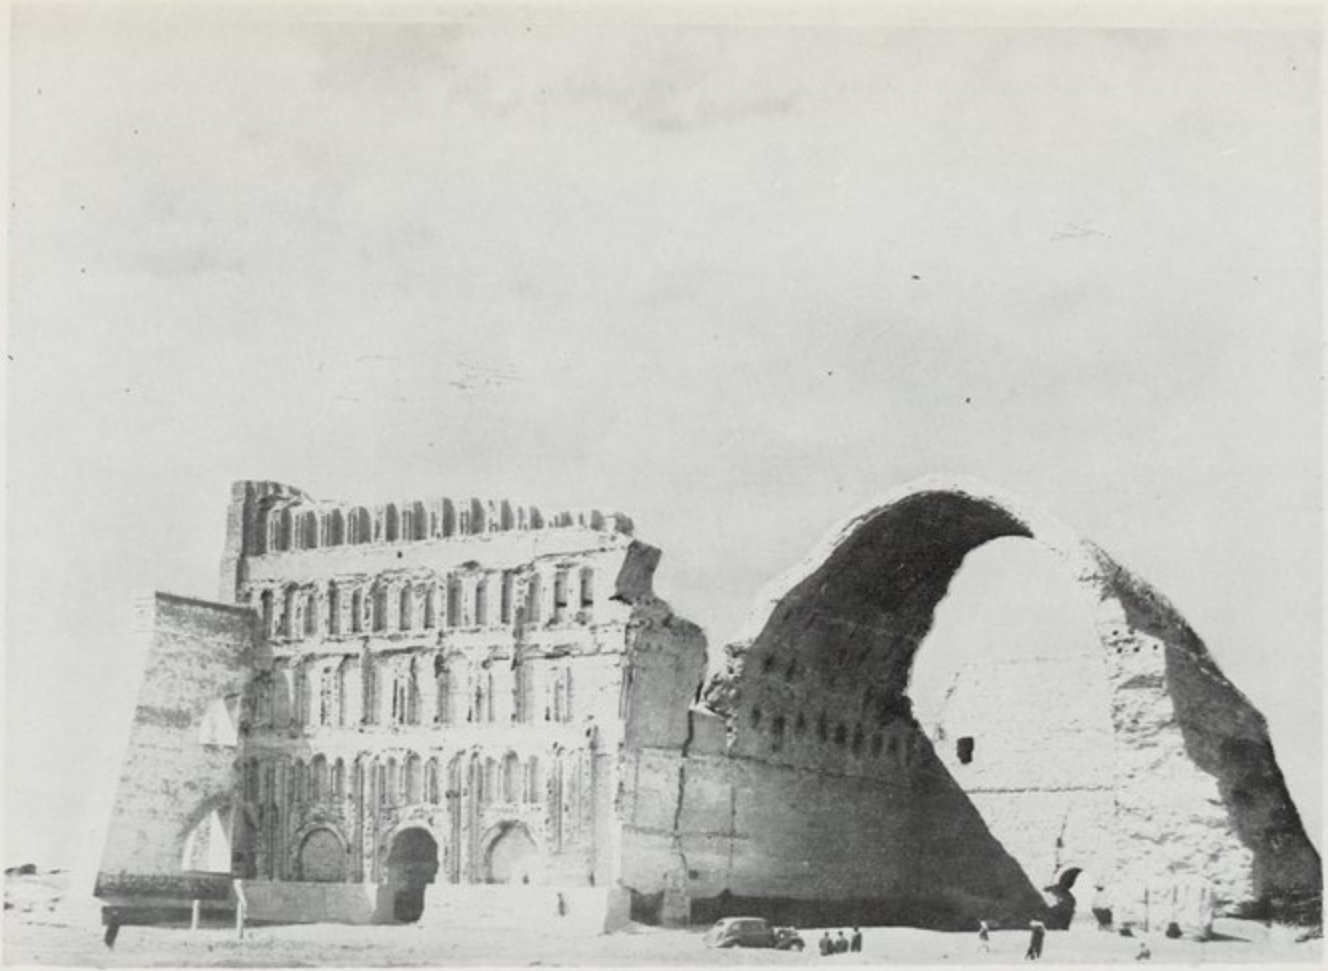
الشكل (٣٢) طاق كسرى : قبل صيانة قوس الطاق

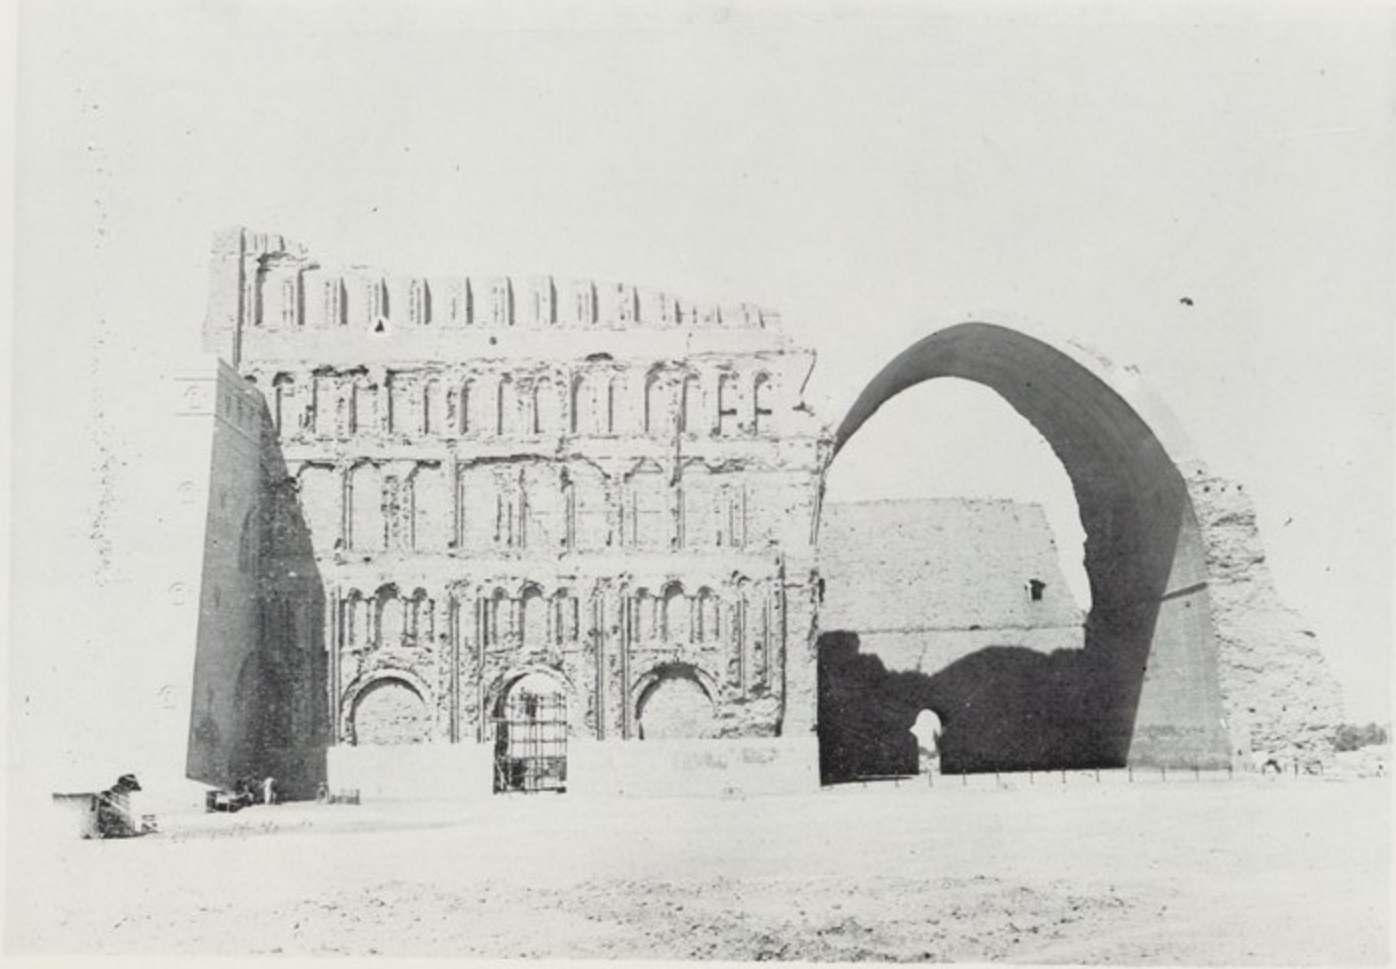
الشكل (٣٣) طاق كسرى : بعد صيانة جوانب من الطاق

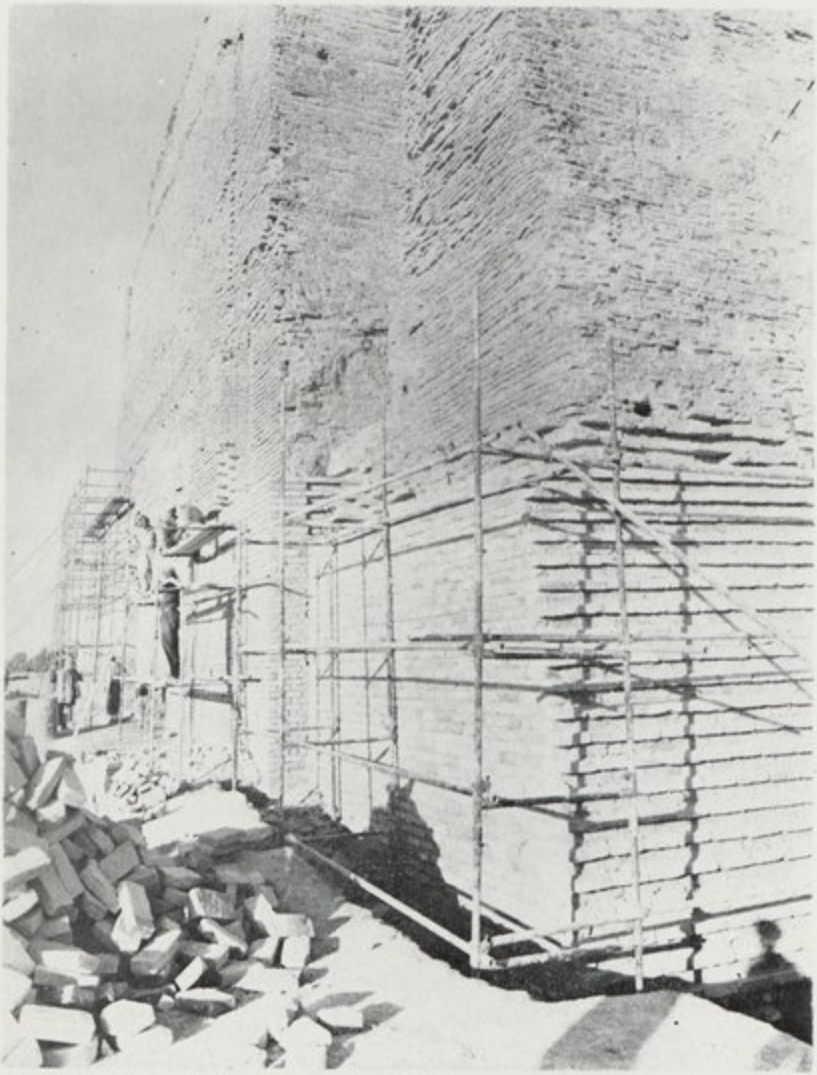
الشكل (٣٥) طاق كسرى : بعد صيانة الواجهة الغربية (أي الخلفية) للطاق

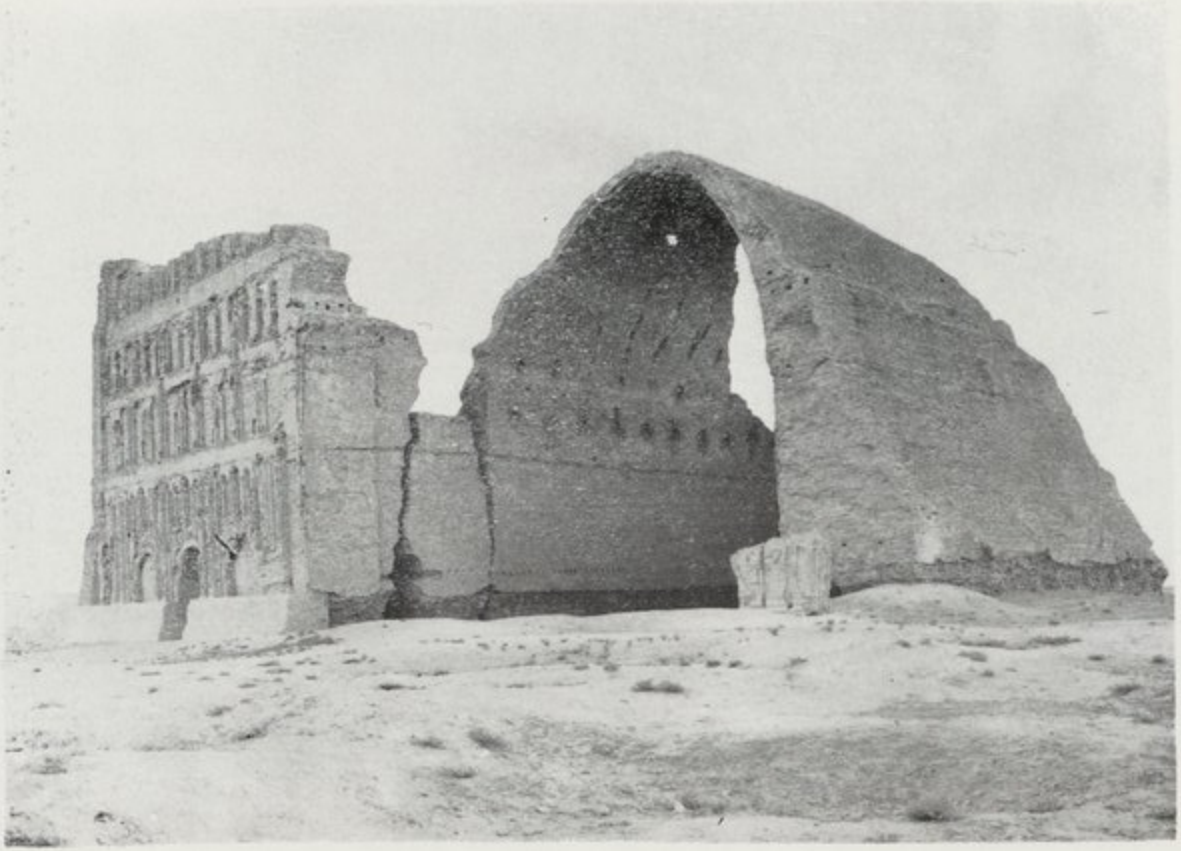
الشكل (٣٦) طاق كسرى : الجانب الشمالي الشرقي قبل الصيانة الأثرية

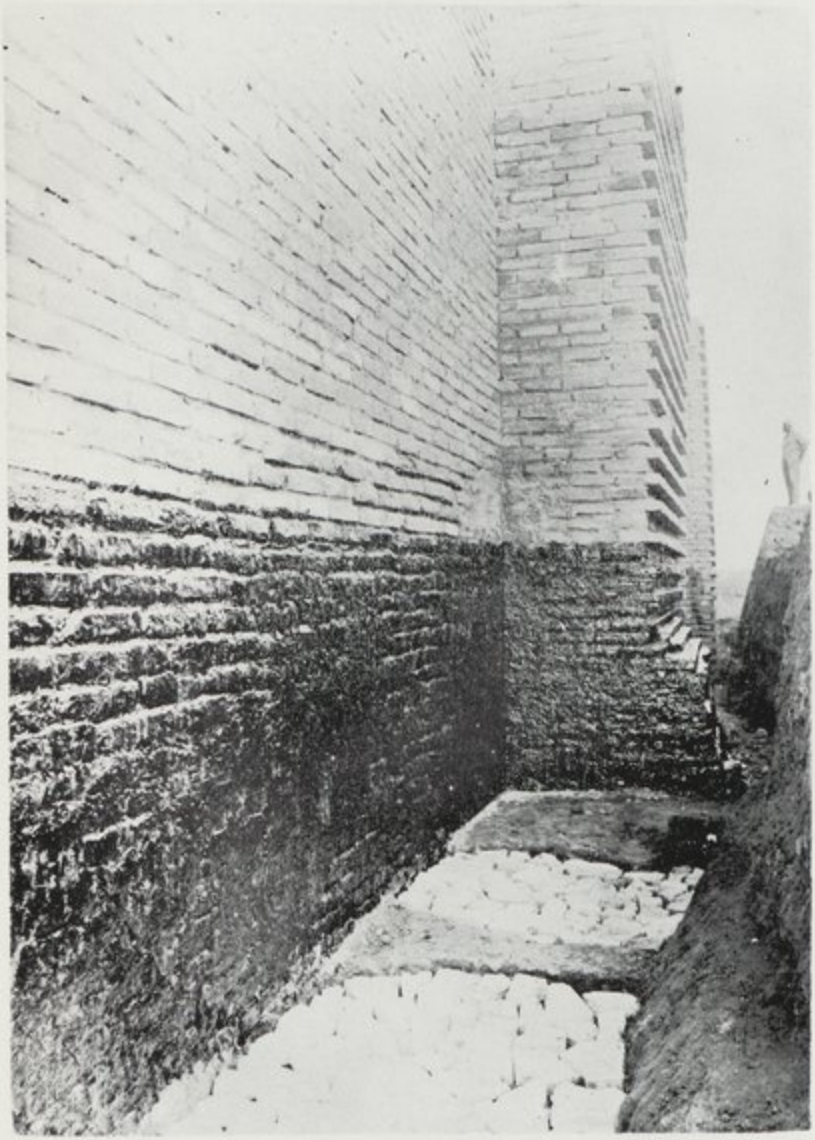
الشكل (٣٧) طاق كسرى : عملية تزفيت أسس الضلع الشمالي من الأسفل أثناء الصيانة الأثرية .

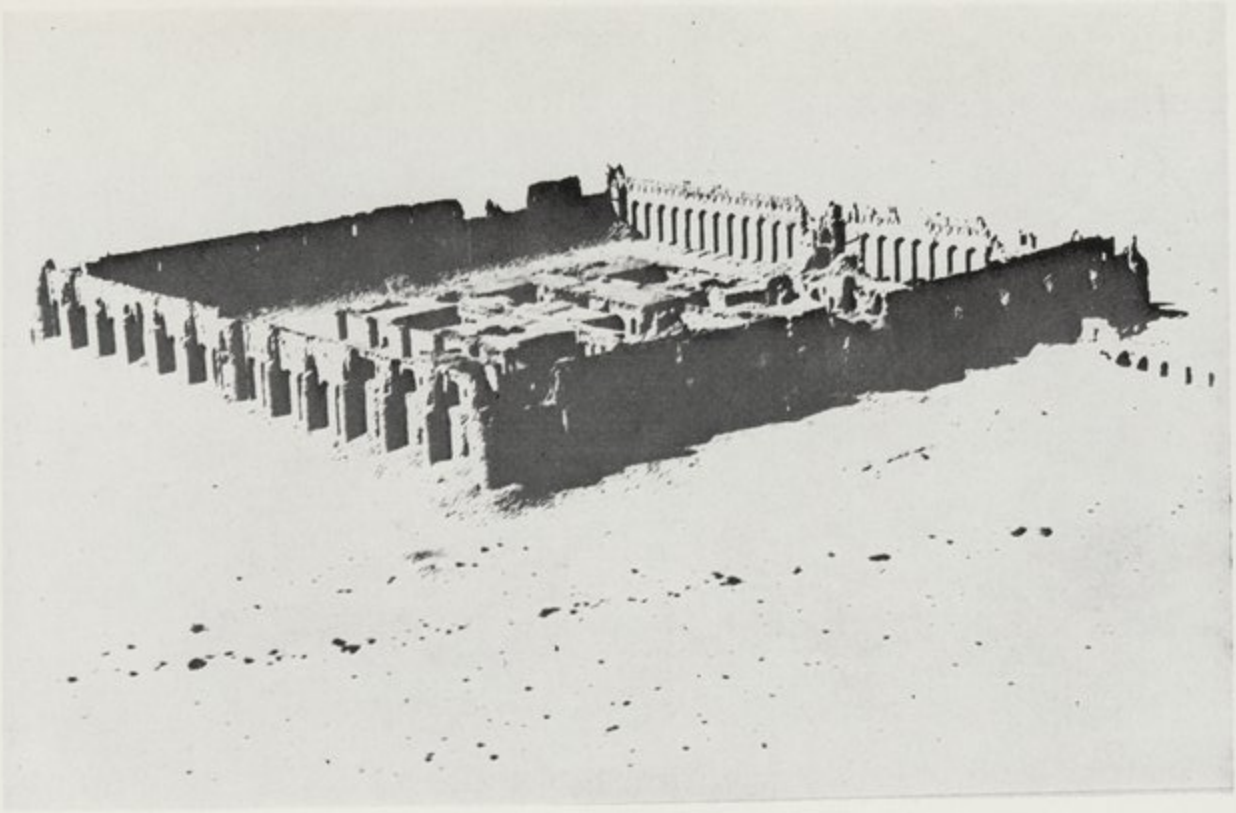
الشكل (٣٨) الاخيضر : منظر جوي للاخيضر

وشملت أعمال التحري والصيانة الاثرية في موسم (١٩٦٤) الذي بدأ في الاسبوع الاول من حزيران للسنة المذكورة المدخل الشرقي وهو أحد المداخل الاربعة للحصن • كما شملت البيت الشمالي الشرقي وهو احد البيوت الاربعة الرئيسية الموجودة في الحصن وكذلك البيت الجنوبي الشرقي • وقد تمت اعادة بناء قبو القاعة الرئيسية في الحصن وصيانته مع قاعات الاستقبال الاخرى والعمل جار في استظهار وصيانة الاقسام المهمة من بناية الحرس •

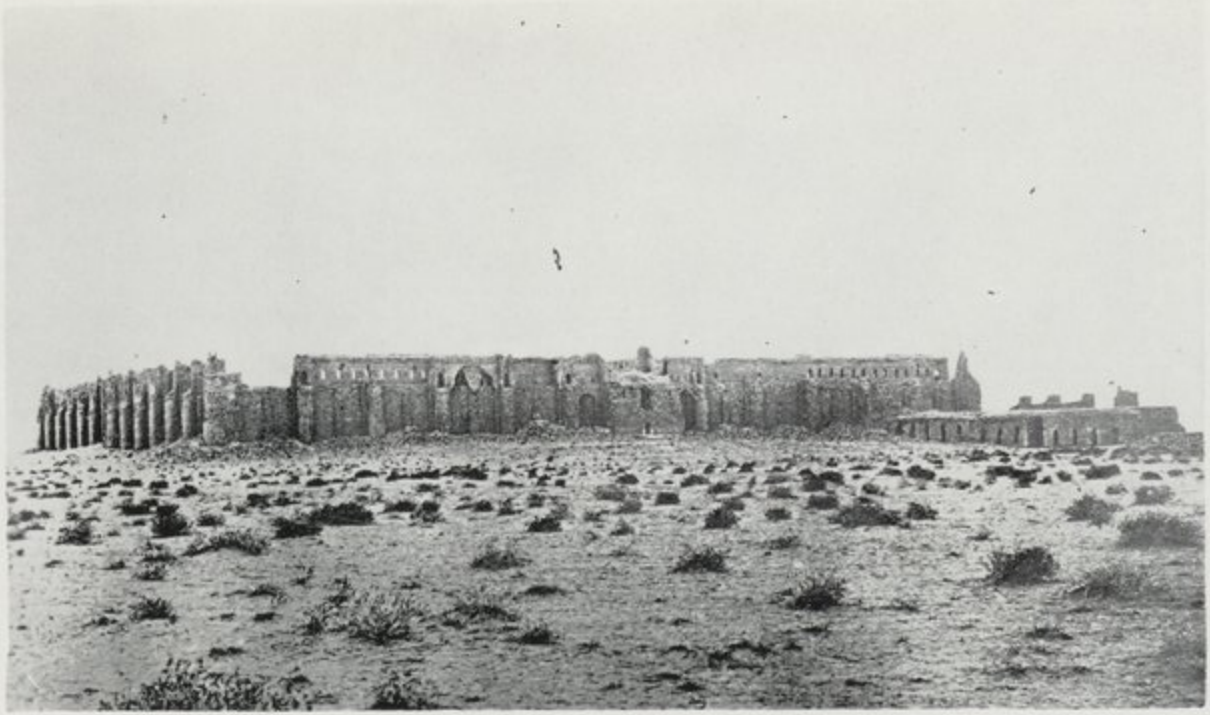
الشكل (٤٠) الاخيضر : الجناح الشمالي والشرقي قبل ازالة التراب والنقض

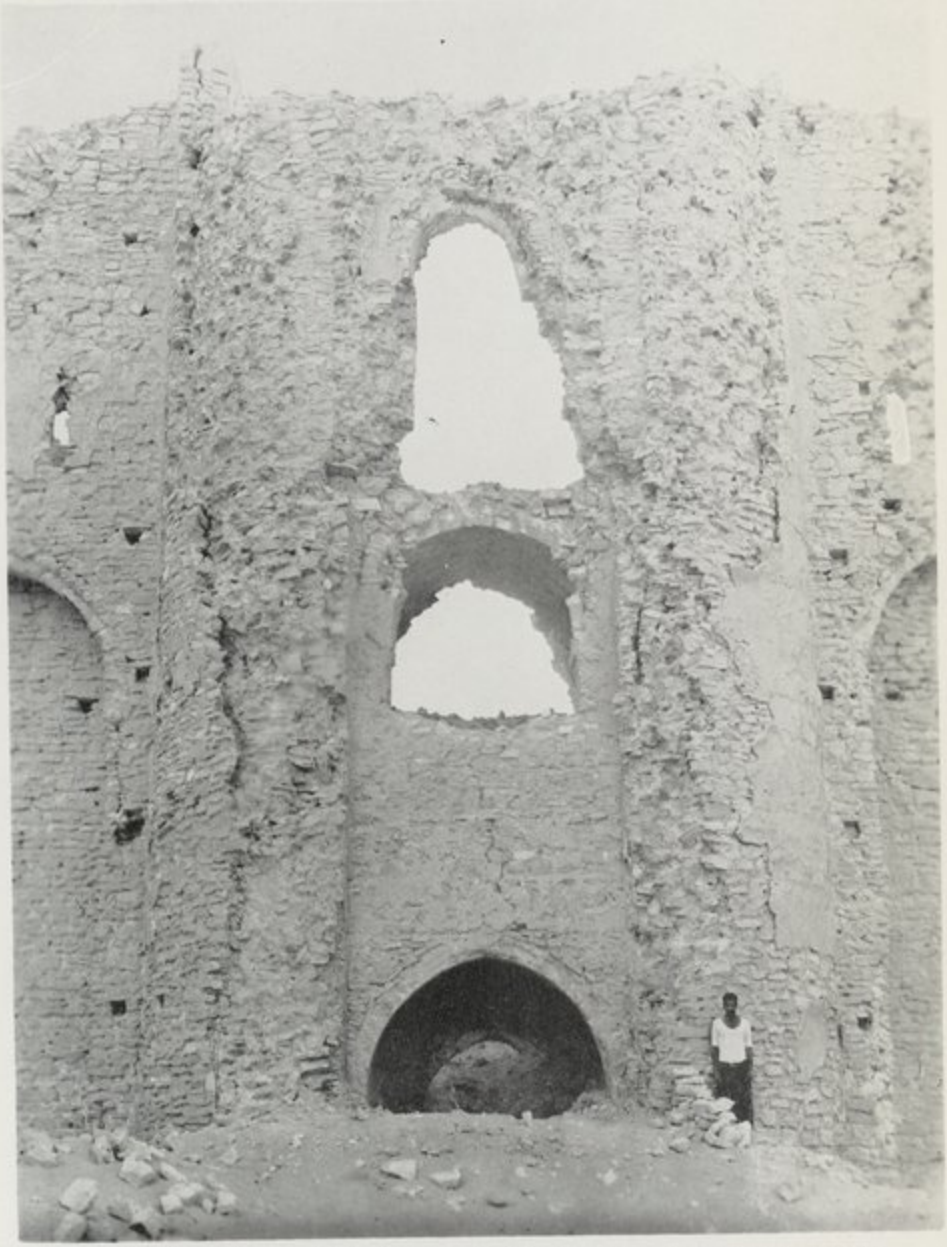
الشكل (٤٢) الاخيضر : واجهة المدخل الشرقي قبل الصيانة الأثرية

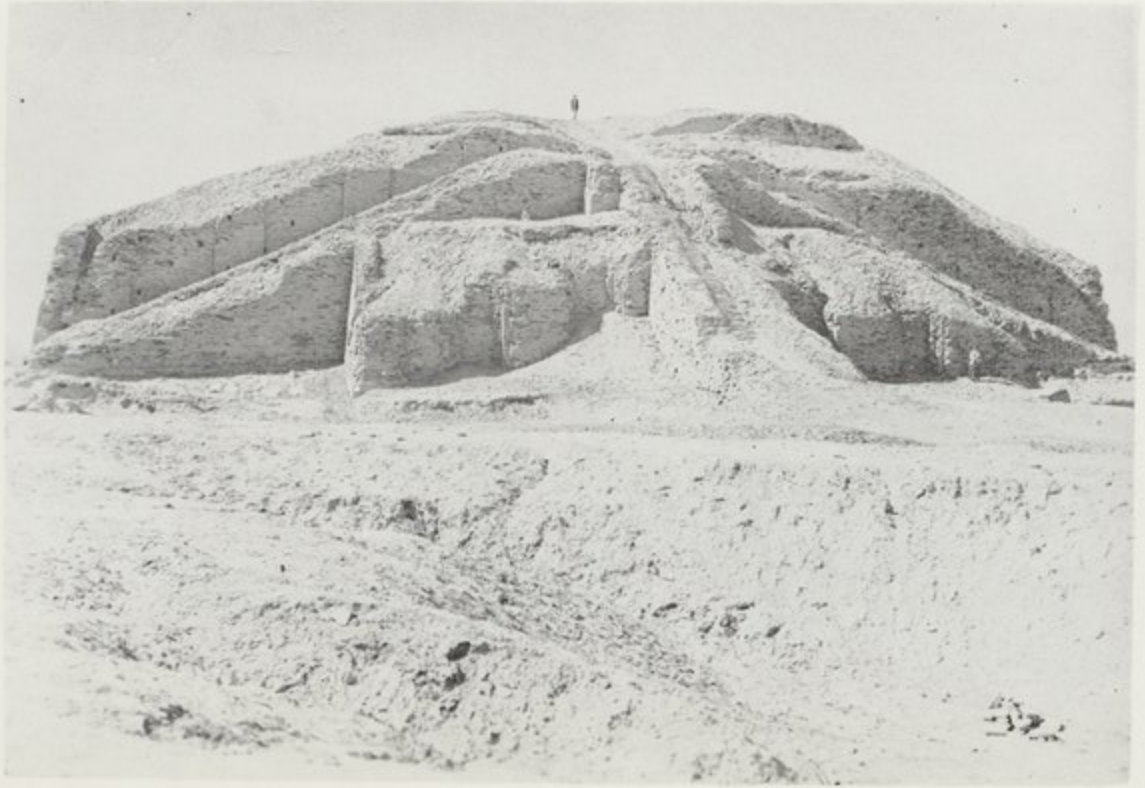
الشكل (٤٥) أور : زقورة أور قبل أعمال الترميم وهي أكمل برج مدرج معروف من الحضارة السومرية البابلية • شيدها أورنمو [٢٠٥١ـ٢٠٣٤ ق.م] وأعاد بنائها نبونائيد [٥٥٥ـ٥٣٩ ق.م]

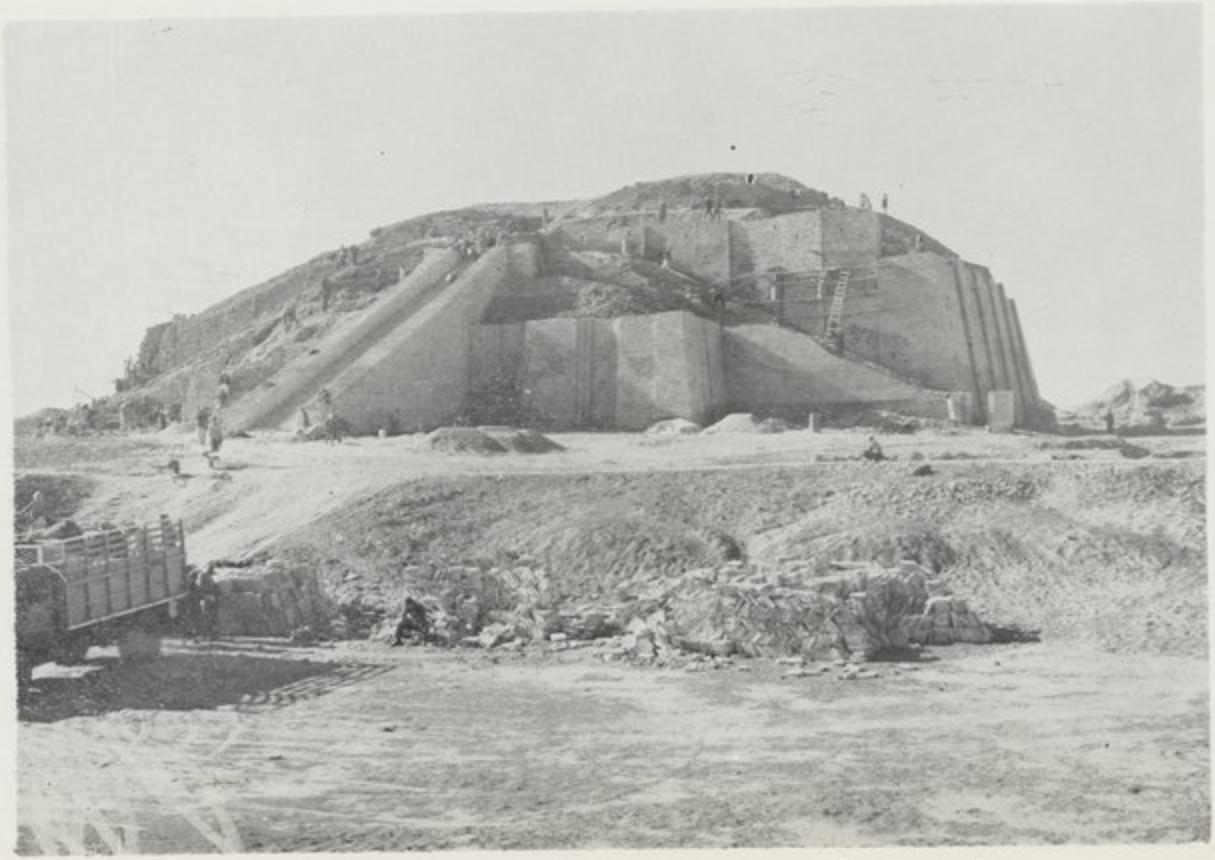
الشكل (٤٦) زقورة أور : سحبت هذه الصورة قبل الانتهاء من أعمال الترميم

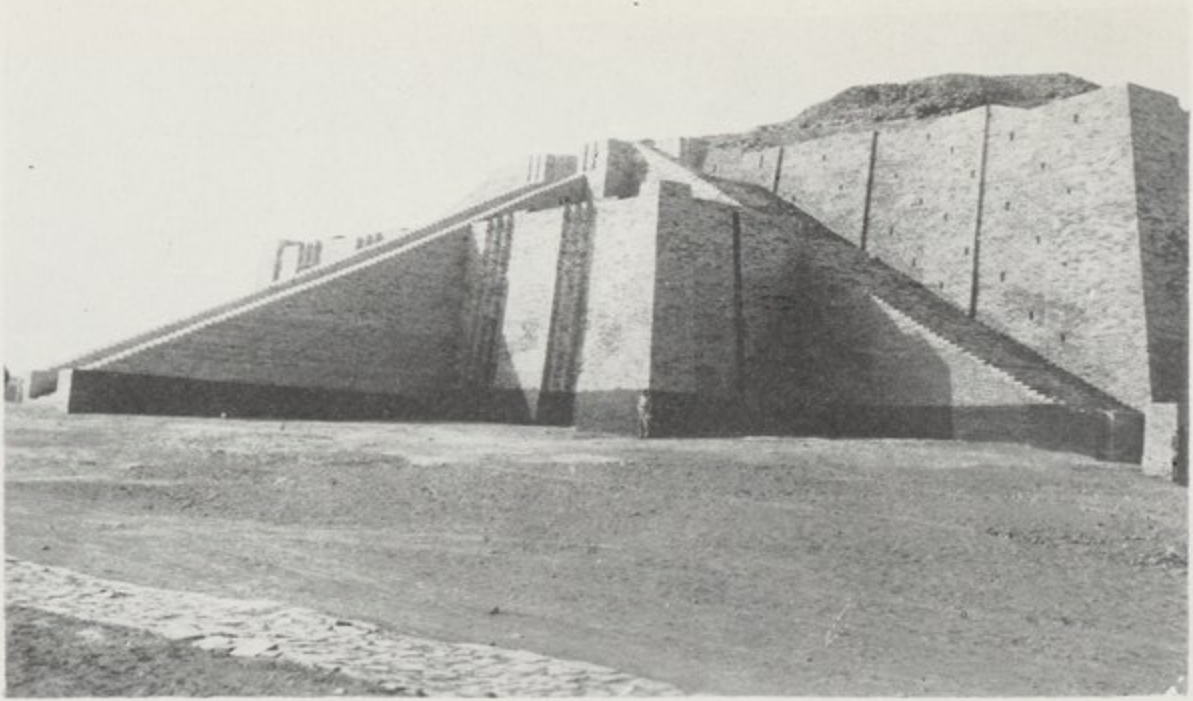
الشكل (٤٧) زقورة أور : وتشاهد أعمال الصيانة الفنية التي تمت في الجانب الشمالي الغربي منها .
