الجمهورية العراقية
وزارة الثقافة والارشاد
مديرية الآثار العامة

صيانة الأبنية الأثرية في العراق

فؤاد سفر و صادق الحسني

دار الجمهورية - بغداد
١٩٦٥

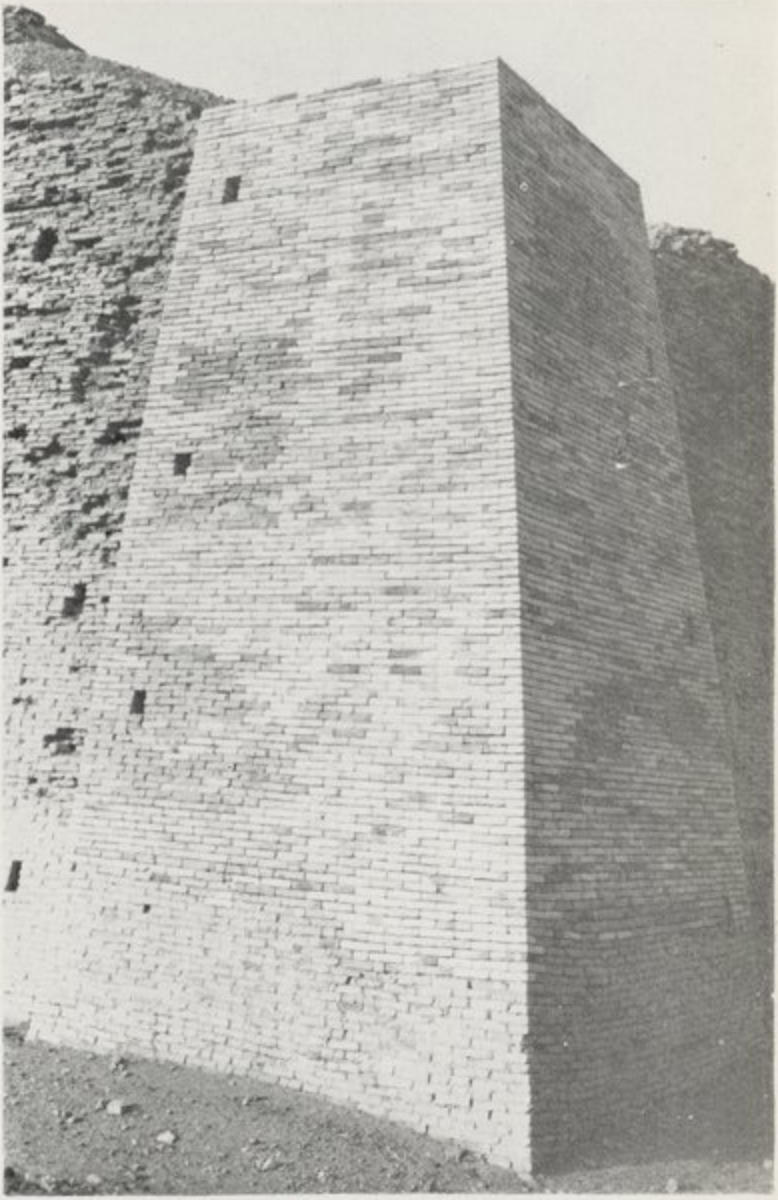
الشكل (٥٠) زقورة أور : الركن الجنوبي : الآجرات ذات اللون الداكن أثرية والآجرات الاخرى ذات اللون الفاتح من أعمال الصيانة الاثرية ٠
