Das Re^c-heiligtum des Königs Ne-woser-re^c.
Rekonstruktion, von Nordosten aus der Vogelschau gesehen.

DAS RE-HEILIGTUM
DES
KÖNIGS NE-WOSER-RE
(RATHURES)

FRIEDRICH WILHELM VON BISSING
PRIVATDOZENT AN DER UNIVERSITÄT MÜNCHEN

BERLIN
VERLAG VON ALEXANDER DUNCKER
1905

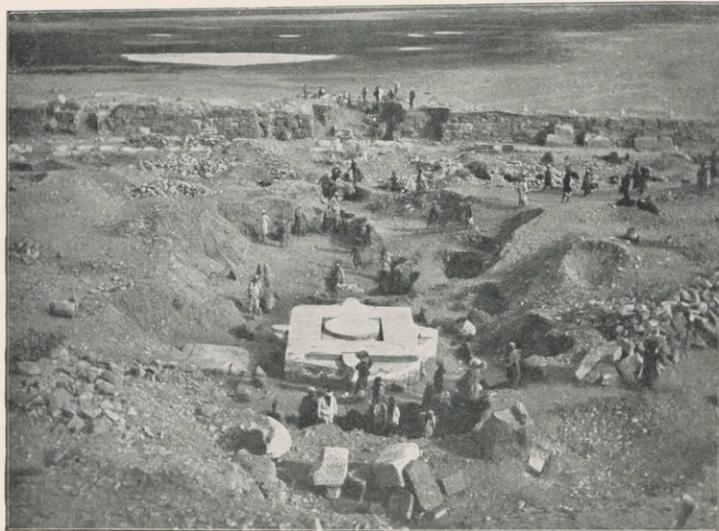
der achtzehnten Dynastie und späterer Zeit kennen, unterscheidet sich dieser alte wesentlich. Er besteht aus einer runden, etwas erhöhten Platte in der Mitte und aus vier darum hergelagerten Tafeln, von welchen jede das Zeichen

nachahmte. Diese Hieroglyphe, die „Opfer“ bedeutet und eine Matte mit daraufstehendem Brot in einem Napf vorstellt, wird auch sonst häufig, ja fast regelmässig zur künstlerischen Ausgestaltung der kleinen Opferaltären in den Gräbern des alten Reiches verwendet. Gewöhnlich ist dann die Spitze des Zeichens dem Opfernden zugekehrt. In unserem Falle sind die vier Zeichen so angeordnet, dass der Altar vier Fronten hat, genau nach den vier Himmelsrichtungen. Solche Altäre sind in späterer Zeit auch noch gebräuchlich gewesen; so befindet sich einer aus der Zeit Thutmosis' III noch in Karnak²⁾; auf die Abbildung eines solchen, vielleicht desselben (s. Abb. 2 hierneben), machte mich Prof. Schäfer aufmerksam.

Blatt 1.	Das Re'-Heiligtum des Königs Ne-woser-re'. Rekonstruktion, von Nordosten aus der Vogelschau gesehen. ²⁾	Autotypie nach getuschter Federzeichnung in Parallelperspektive mit dem Achsenver- hältnis der vertikalen Achse zur O.-W.-Achse zur N.-S.-Achse wie 1 zu $\frac{2}{3}$ zu $\frac{1}{2}$.	Vor dem Titel.
Abb. 1.	Ansicht des Obeliskens vor der Grabung, von der SO-Ecke des Hofes aus gesehen.	Autotypie nach Photographie (1898).	S. 5.
Blatt 2.	Lageplan.	Verkleinerte Zeichnung ²⁾ auf Stein nach der Originalaufnahme in Federzeichnung. Die Aufnahme erfolgte von einem Polygonzug aus, dessen Winkel mit Dörgensschen Uni- versalinstrument (Durchmesser der Theodo- lithscheibe 80 mm) bestimmt wurden. Die 200 m lange Basis wurde mit 20-m-Stahl- messband abgesteckt.	Vor S. 9.
Abb. 2.	Altar, oberes Tor und Umgänge, von der Höhe des Obeliskensunterbaues aus gesehen.	Autotypie nach Photographie (1898/99).	S. 14.

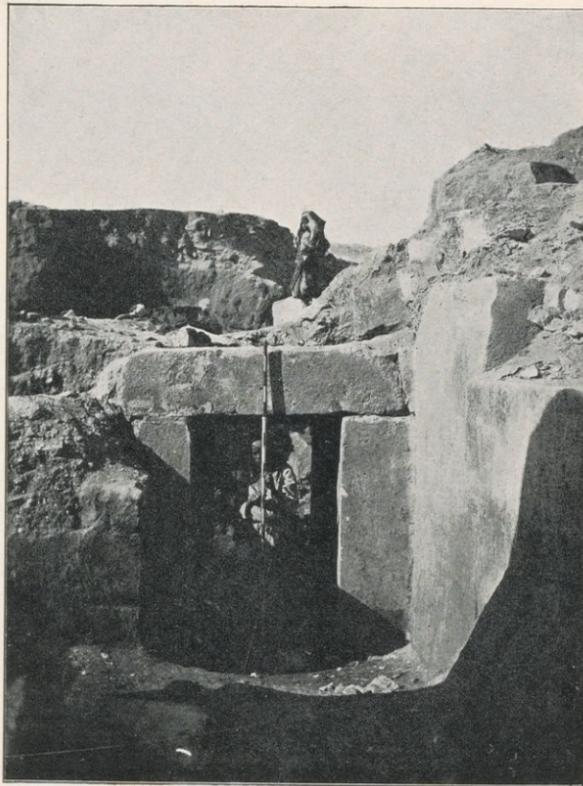
Abb. 6. Tür zum Treppenhaus im Torbau im Tale, von O. gesehen.

Die Tür (*t*, 23,) von der wir sprechen wollten, ist in einer Ansicht (Abb. 6) und in zwei Schnitten nebst den anliegenden Mauerzügen hier (Abb. 7) dargestellt. Sie ist nicht wie die Haupttüren aus Granit, sondern aus minderem, aber immerhin noch festem Material, aus rotem Sandstein. Dem geringeren Material entspricht die grössere Nachlässigkeit in der Ausführung. Es war erst ein breiterer Anschlag vorgesehen, und das Angelloch im Sturz bereits zum Teil gebohrt, da musste aus uns unbekanntem Gründen die Breite des Anschlages vermindert werden.

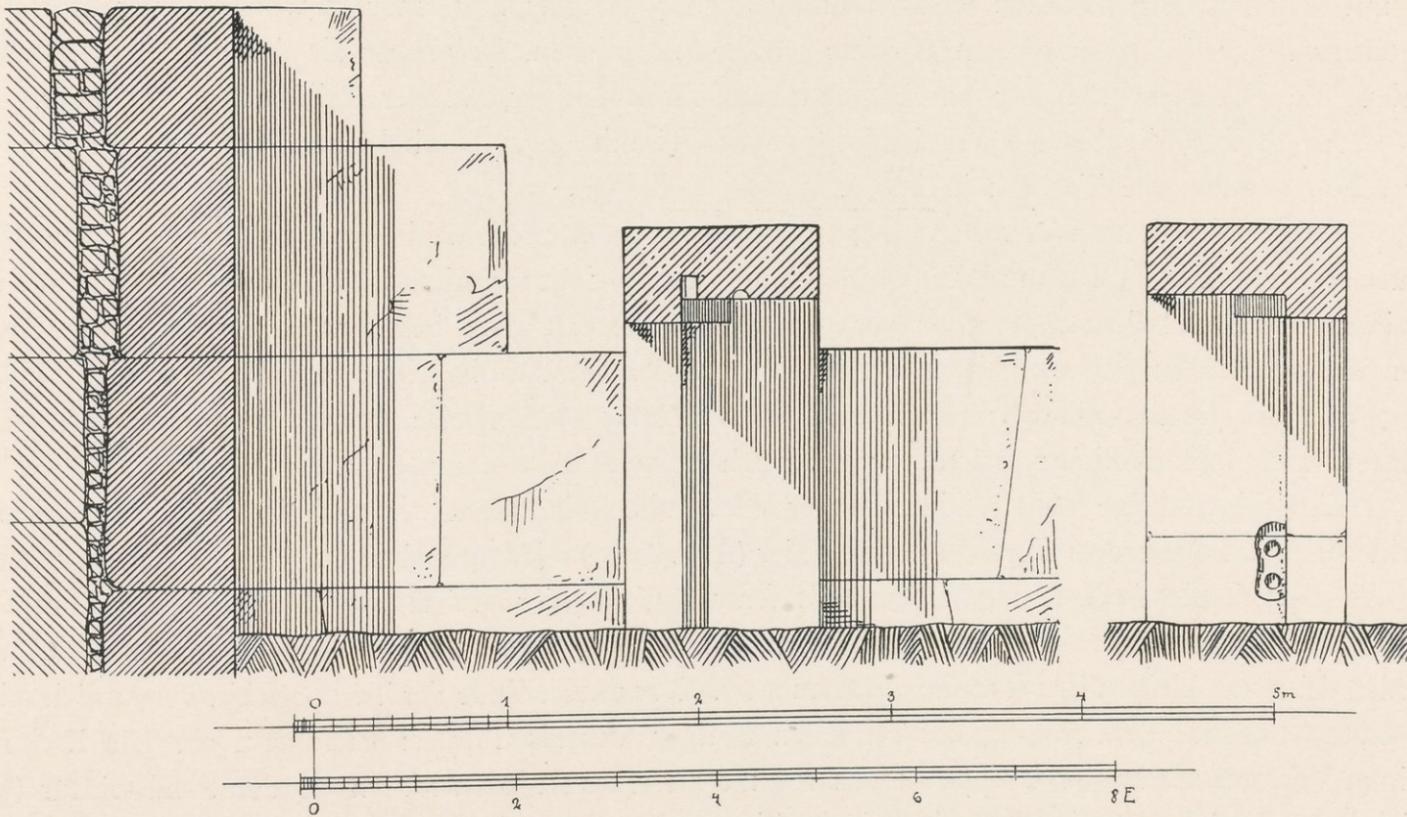
Abb. 7. Tür zum Treppenhaus in Torbau im Tale. Links Schnitt nach N. gesehen, rechts desgl. nach S.

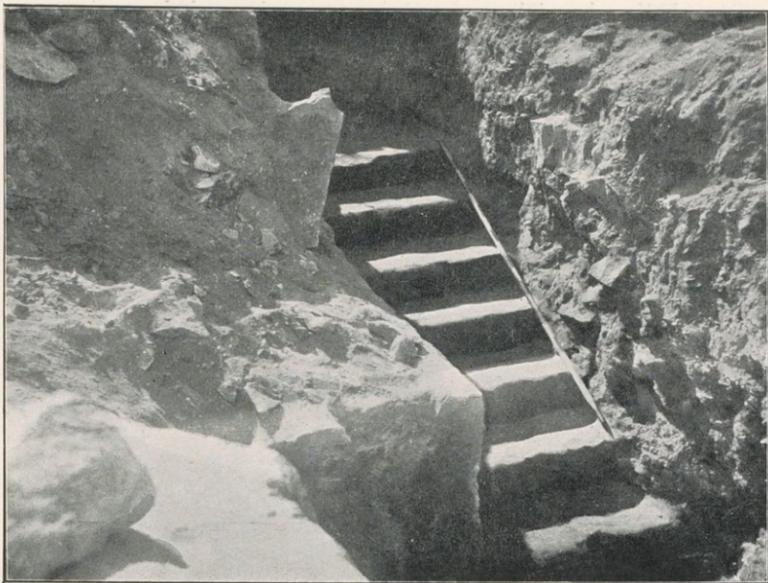
Abb. 8. Treppe im Torbau im Tale, von N. gesehen.

Eine folgerichtige Weiterbildung dieser Verblendtechnik haben wir auch in der Konstruktion der Dachtreppe (*u*, 23) unseres Portalbaues, die hier (Abb. 8 u. 9) wiedergegeben ist. Gelbes Kernmauerwerk, das die aus Verblendkalkstein gefertigten Stufen trägt, ist hier in das bereits mit Verblendung fertig hergestellte Treppenhaus hineingebaut worden. Die Stufen, die nicht immer aus einem Stück sind, wurden dann mit kleinen Bruchstücken untermauert. Das untere Ende der Treppe fehlt, vermutlich schnitt die erste Stufe mit dem Anfang des schmalen Ganges, der als Treppenhaus dient, ab. Die Breite des kleinen Vorraumes vor der Treppe ist aus rot markierten vertikalen Linien an der Sandsteintür (*t*, 23) ersichtlich. Aus dem Steigungsverhältnis der Treppe — 18 cm Steigung, 30 cm Auftritt — kann man

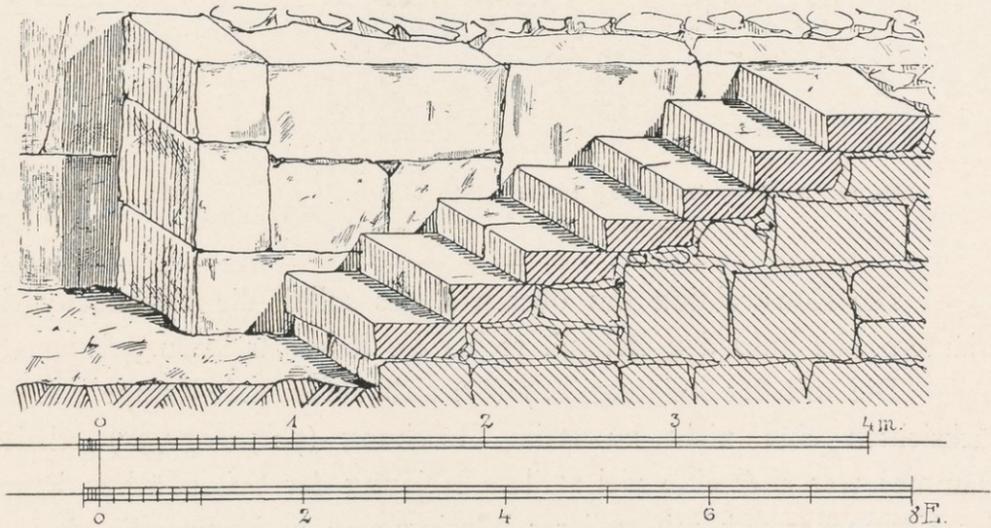
Abb. 9. Treppe im Torbau im Tale.

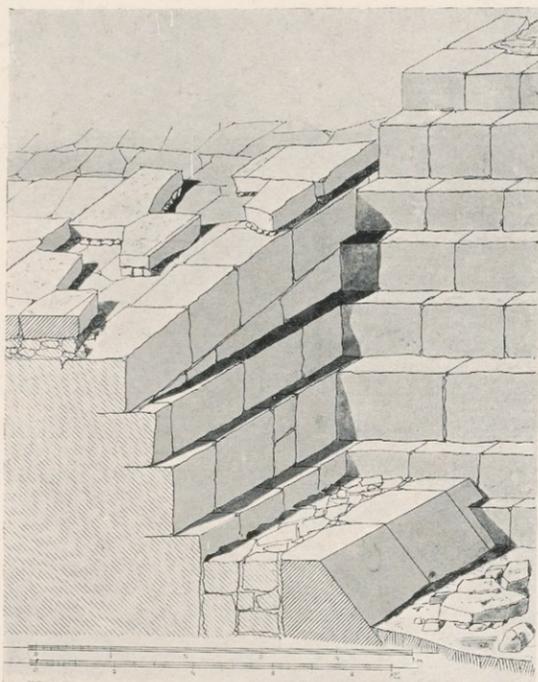
Abb. 10. Anschluss des Aufwegs an die östliche Terrasse.
(Befund.)

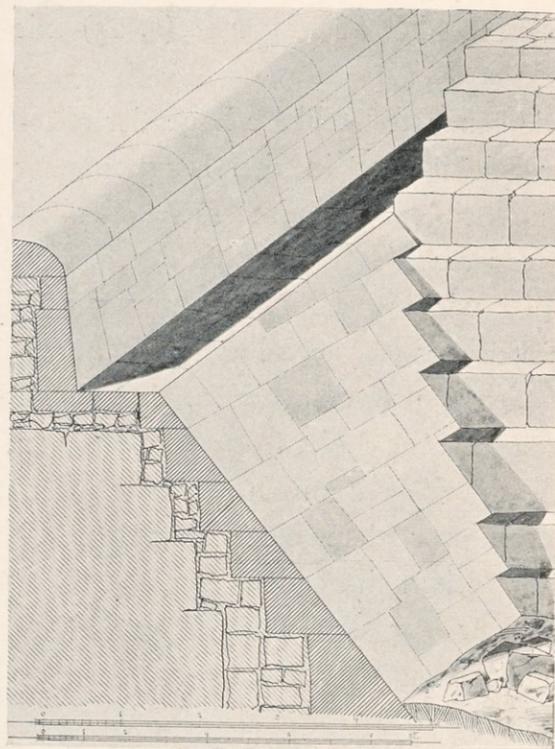
Abb. 11. Anschluss des Aufwegs an die östliche Terrasse.
(Rekonstruktion.)²⁾

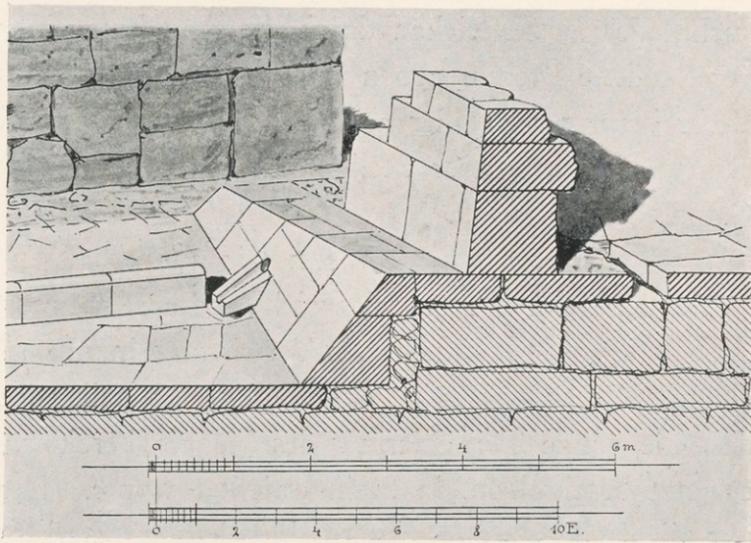
Abb. 12. Anschluss des Aufweges an den Torbau im Tale.¹⁾ (Befund.)

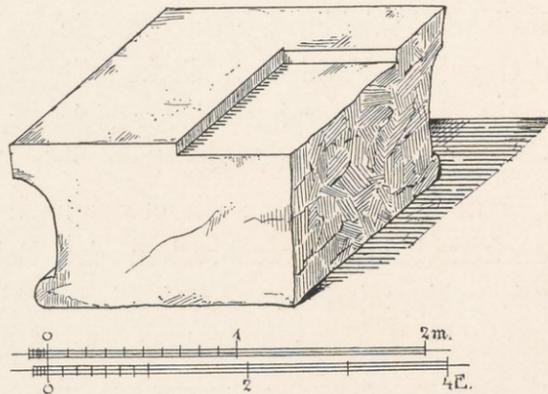
Abb. 13. Hohlkehlgesims von der Ecke des oberen Torbaues.

Die Aussenwand des Tores haben wir uns wohl geböscht und oben sicher mit Hohlkehle und Rundstab abgeschlossen zu denken. An der Südostecke (*i*, 17) fand sich nämlich der Eckblock des Hohlkehlgesimses, den wir oben (Abb. 13) abbilden.

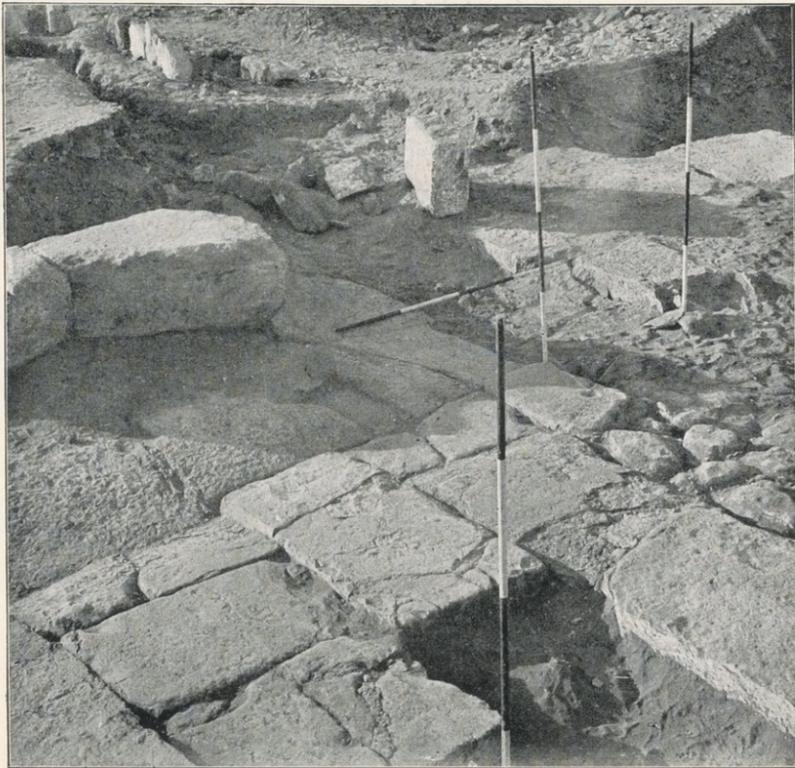
Abb. 14. Pflaster im zweiten Raume des oberen Torbaus. Die Tür zum Hof unter dem liegenden Fluchtstab; die beiden daneben stehenden bezeichnen die Mauergränze. Der Unterschied zwischen dem betretenen Pflaster und dem unter der Mauer ist zu beachten.

Fällen fanden wir die Rötellinien sogar nachträglich scharf in das Pflaster eingerissen (s. oben Abb. 17). Die Stellen des Pflasters, auf die nun die Bekleidung aufgesetzt werden sollte, wurden dann etwas aufgeraut (s. oben Abb. 14), um dem dünnen Mörtel mehr Halt zu geben, die Flächen vor der Mauer wurden geglättet. Die Füße der Besucher des Tempels schliffen sie dann später noch weiter ab. So liegen oft die Standflächen der Bekleidung ganz wenig, nur einige Millimeter, über dem Pflaster im Gange, in den meisten Fällen aber ist nur der Unterschied in der Bearbeitung sichtbar, der scharf mit der „Wandmarke“ einsetzt. Ausserdem erleichterten uns die „Fugenmarken“ das Erkennen, ob eine Platte unter der Bekleidung gesessen habe. Diese stets scharf eingekratzten Linien, von denen wir eine Anzahl auch in den Grundriss (z. B. *m*, 13) eingetragen haben, markierten die senkrecht oder wenig geneigt von der „Wandmarke“ abgehenden Fugen zwischen den einzelnen Bekleidungsblöcken. Sie waren für den Steinmetz notwendig, da er nicht mit regelmässigen Quadern arbeitete, sondern jeden Block an Ort und Stelle nach der Schmiege des Nachbarblocks zuhauen musste. Die „Fugenmarken“ finden sich daher nicht nur auf dem Pflaster, sondern auch auf jeder weiteren Schicht (s. z. B. *m*, 14, 15 und *l*, 8).

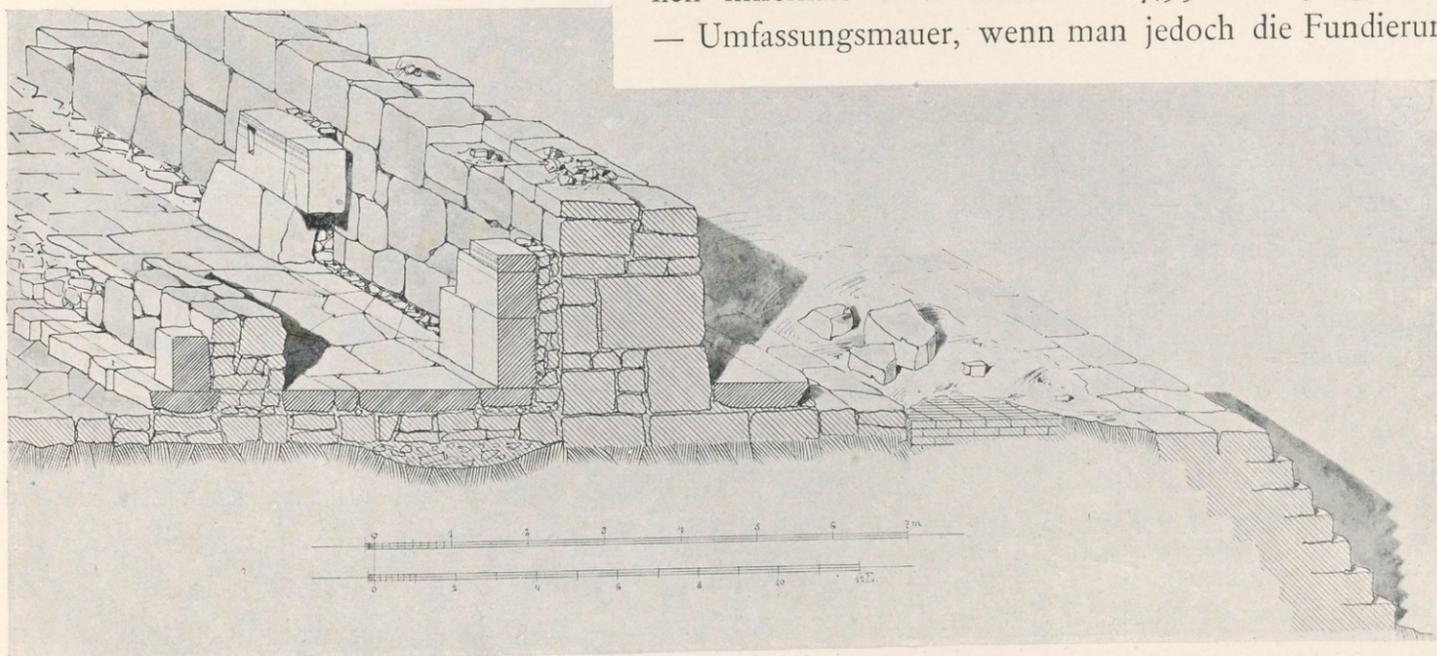
Abb. 15. Der östliche Umgang (Befund).

An der hier oben wiedergegebenen Schnittstelle kommt dies nicht so klar zum Ausdruck, da wir hier bei der Untersuchung die bestehenden Reste möglichst geschont haben. An einer anderen, nicht besonders dargestellten Stelle (*d*, 15) aber haben wir festgestellt, dass das gelbe Kalksteinfundament der Aussenmauer 1 m tief herunterging, dann folgten dort 0,60 m Erde und Schutt von lufttrockenen Ziegeln, untermischt mit Topfscherben, und darunter der anstehende gelbbraune Wüstenboden. Dieses stärkere Fundament springt bis 3 m, an einer Stelle (*m*, 13, 14) sogar bis 3,50 m vor den Kern der Umfassungsmauer vor. Innen schliesst das Fundament mit der Linie des Kerns ab.

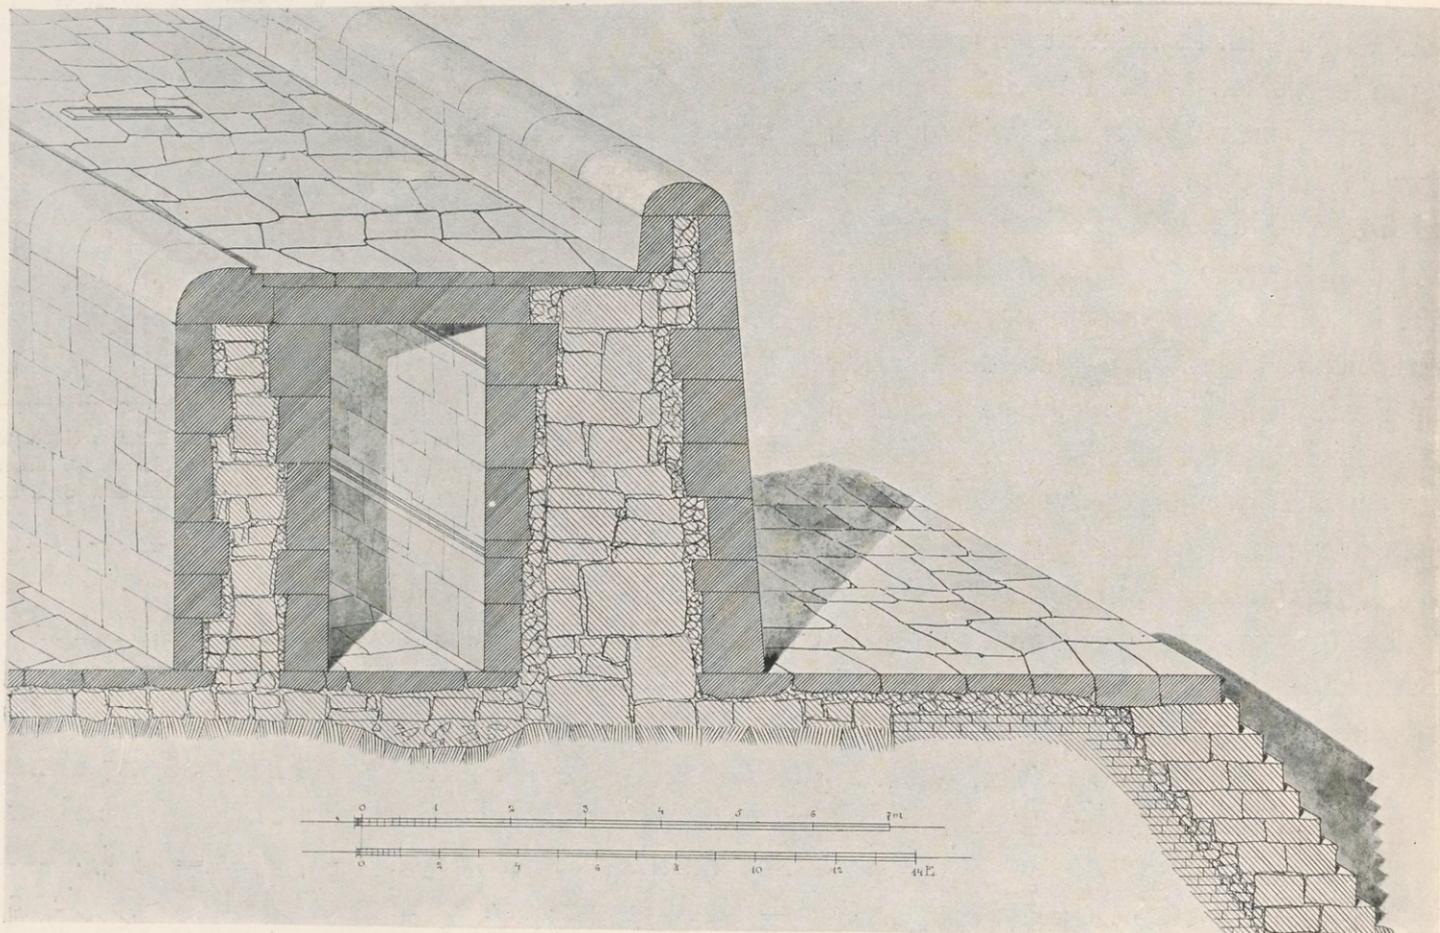
Abb. 16. Östlicher Umgang (Rekonstruktion).

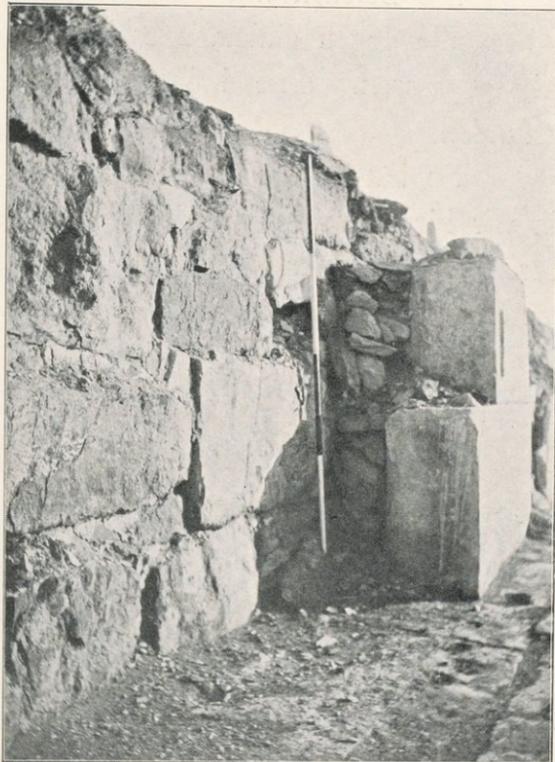
Abb. 17. Stück der Innenseite der Ostmauer des südlichen Umgangs.

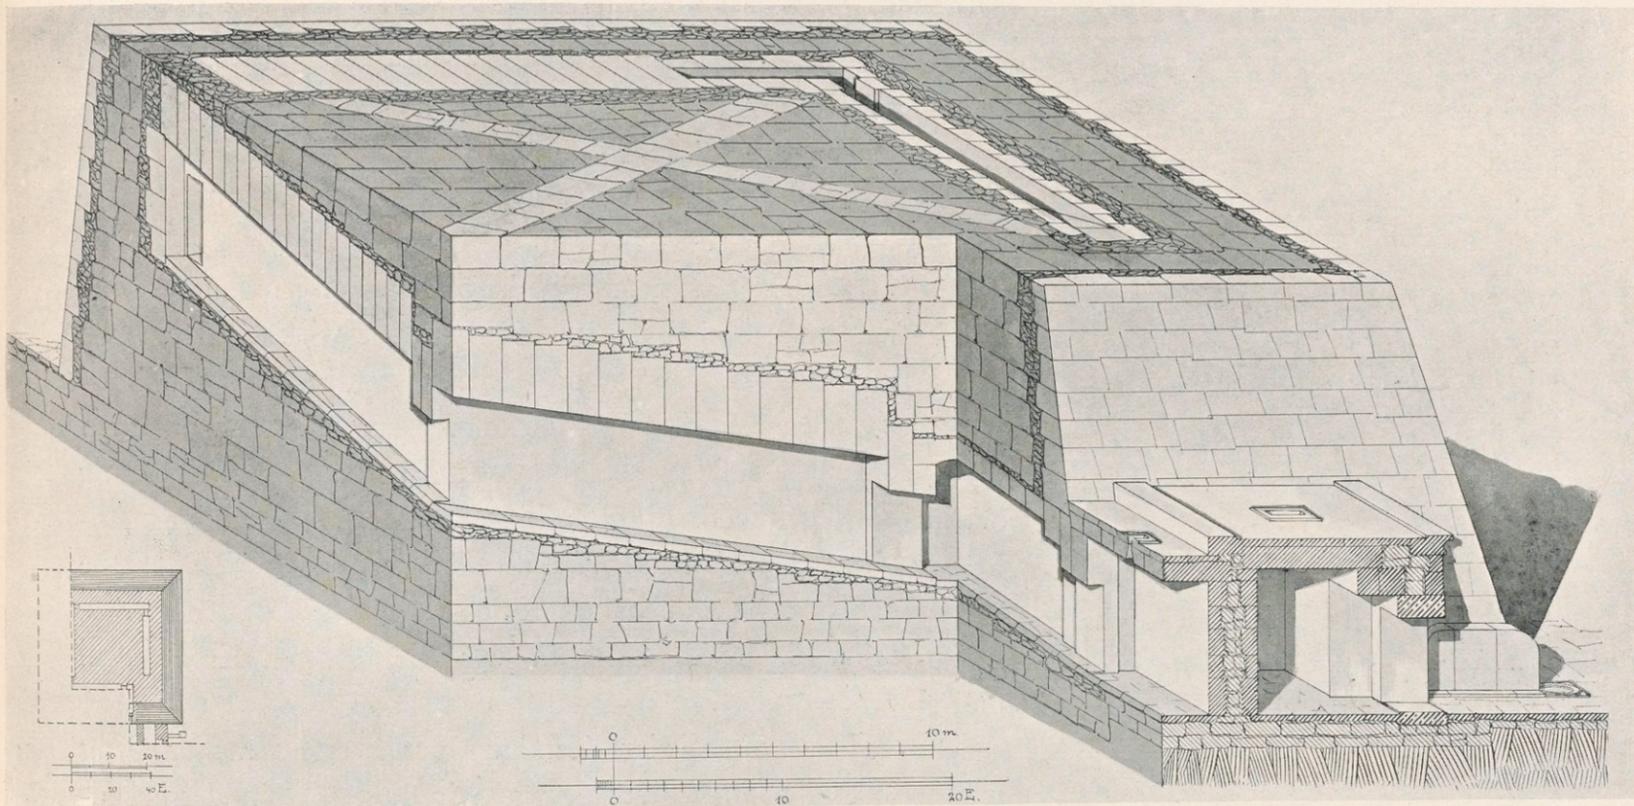
Abb. 20. Der Unterbau des Obeliskens. (Rekonstruktion).
Die Skizze links unten soll die Schnittführung erläutern.

nicht erforderlich. Hier wurden die Zwickel zwischen den Graten (s. Abb. 20) einfach durch Blockschichten ausgefüllt, deren Fugen parallel zu den Seiten liefen. Bemerkenswert sei hier, dass das ganze Kernmauerwerk des Obeliskens ohne jedes Bindemittel aufgeführt ist, allein die Schwere der Steine hält sie an ihrem Orte. Sehr sorgfältig ist der Kern übrigens nicht gebaut. Die grossen Blöcke waren unbehauen, wie sie aus dem Bruch kamen, verlegt worden, hier und da hatte man wohl kleinere Stücke zum Ausgleichen und Auszwickeln dazwischen gepasst, aber es blieben dennoch genügende und grosse Hohlräume, namentlich an der Nordostecke (*g*, 9). In die Öffnung einer solchen Lücke war es uns möglich, einen Stab von 2 m Länge glatt hineinzuschieben.

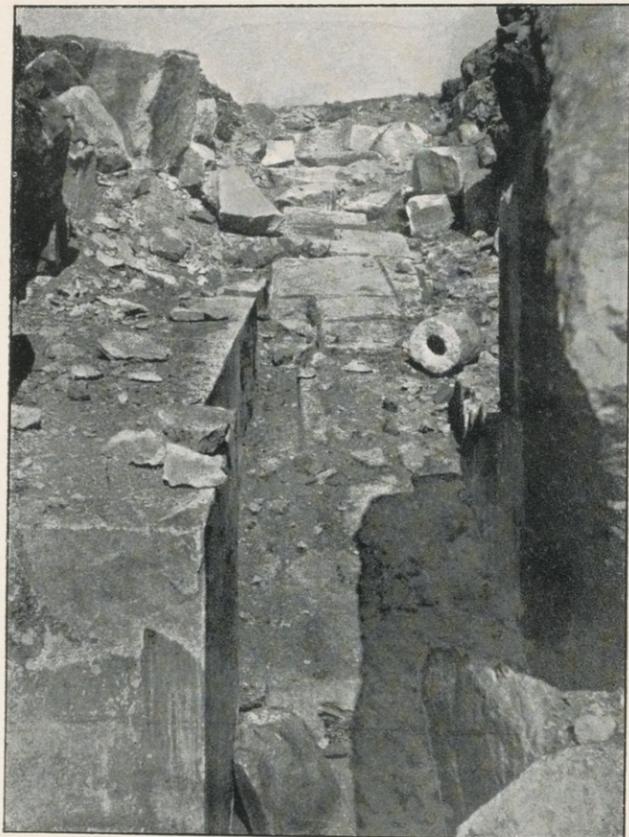
Abb. 21. Westlicher Lauf des Ganges im Obeliskunterbau, von Süden aus.

Hinter jeder Wendung verengerte sich der Gang auf eine kurze Strecke, wie wir dies z. B. in der nebenstehenden Abbildung (Abb. 21) sehen und wie wir es schon beim südlichen Umgange (*m*, 14, 15) ähnlich bemerkt hatten. Dort konnte man diese Anordnung auf rein ästhetische Gesichtspunkte zurückführen, statische

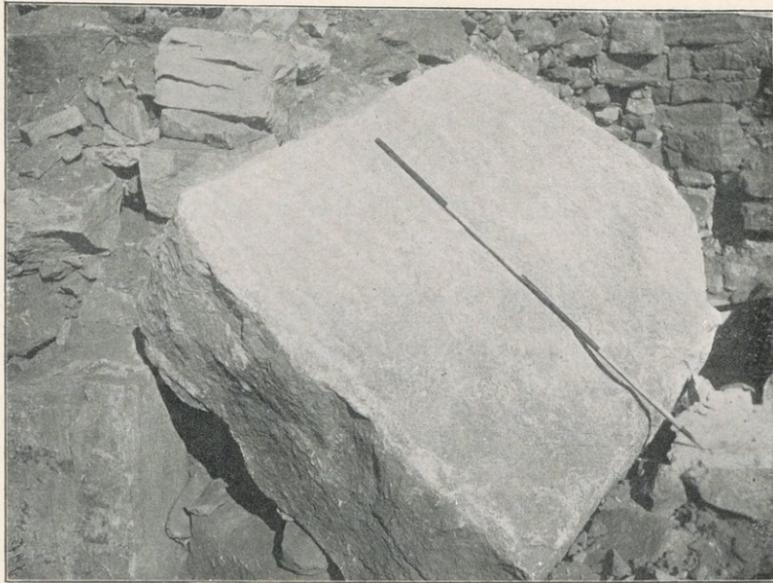
Abb. 22. Stück eines Deckblockes des Ganges im Obeliskenunterbau.

Warum eine Vergrößerung der Deckbalken aber nicht gut zu machen war, das zeigt uns der eine enorme Block (Abb. 22) des Gangdaches, den wir (*i, k, 6*) fanden, er hatte eine Höhe von etwas über 2 m, eine Stärke von rund 1 m, und seine Breite konnten wir auf annähernd 3 m berechnen. Er muss also etwa 12 000 kg gewogen haben. Und von solchen Deckblöcken waren nach unserer Taxe etwa 150 Stück gebraucht worden! Für die Abdeckung des Ganges im Obeliskenunterbau also allein 1 800 000 kg, oder um es unseren modernen Begriffen näher zu bringen: 150 grosse Eisenbahnwaggons¹⁾ voll Turrakalkstein!

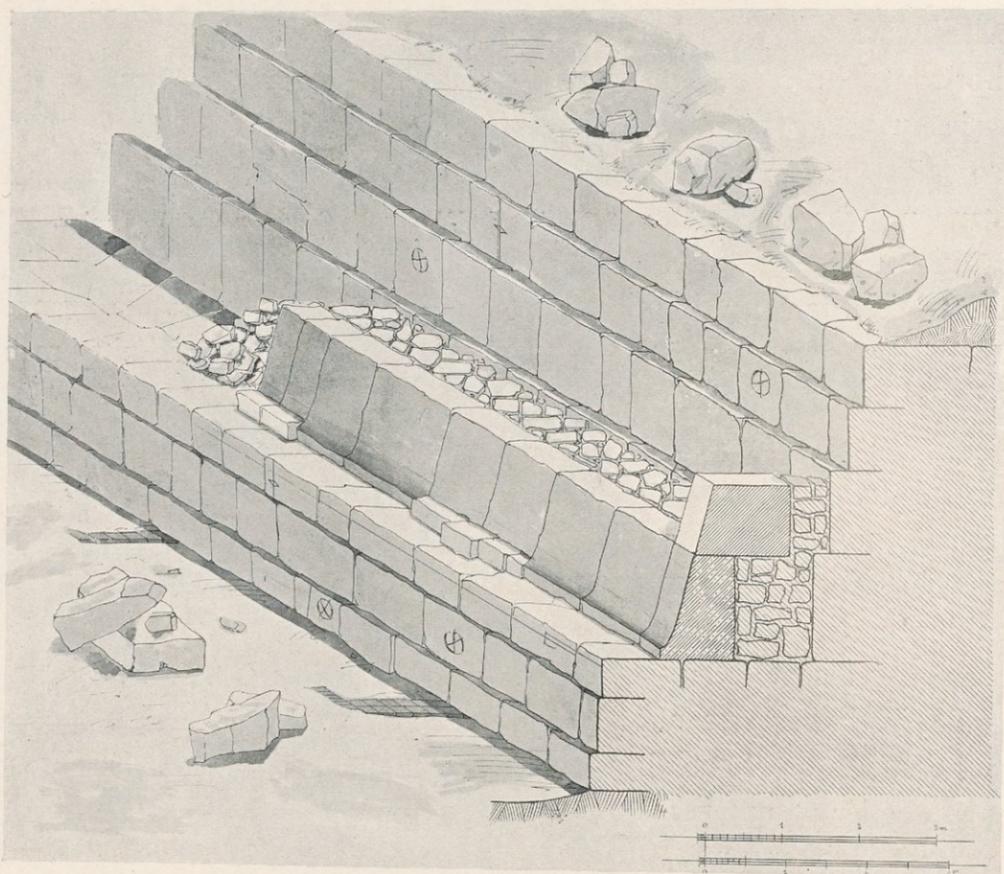
Abb. 24. Konstruktion des Fundaments des Obeliskensunterbaus.

Das Fundament des Obeliskens konnten wir auf der ganzen Ostseite (*g-k*, 9) und fast auf der ganzen Länge der Nordseite (*g*, 7—9) freilegen. Es bestand nur aus drei im ganzen 1,70 m hohen in maximo 0,90 m vor die Obeliskensaussenkante vorspringenden Schichten nicht zu grosser Blöcke gelben Kalksteins. Diese sollten eine feste quadratische Platte bilden, die das Ganze trug. Sie ruhte

Die Marke dieses Bruches scheint unter König Ne-woser-re' ein mit roter Farbe aufgemalter Kreis mit Kreuz darin (s. Abb. 24, S. 36) zu sein, wenigstens findet sich dies auf jedem Kernblock des Re'-Heiligtums und der Pyramide dieses Königs. Die Pyramide seines Vorgängers Nefer-er-ke-re', deren Material aus demselben Bruch stammt, hatte eine andere Marke.

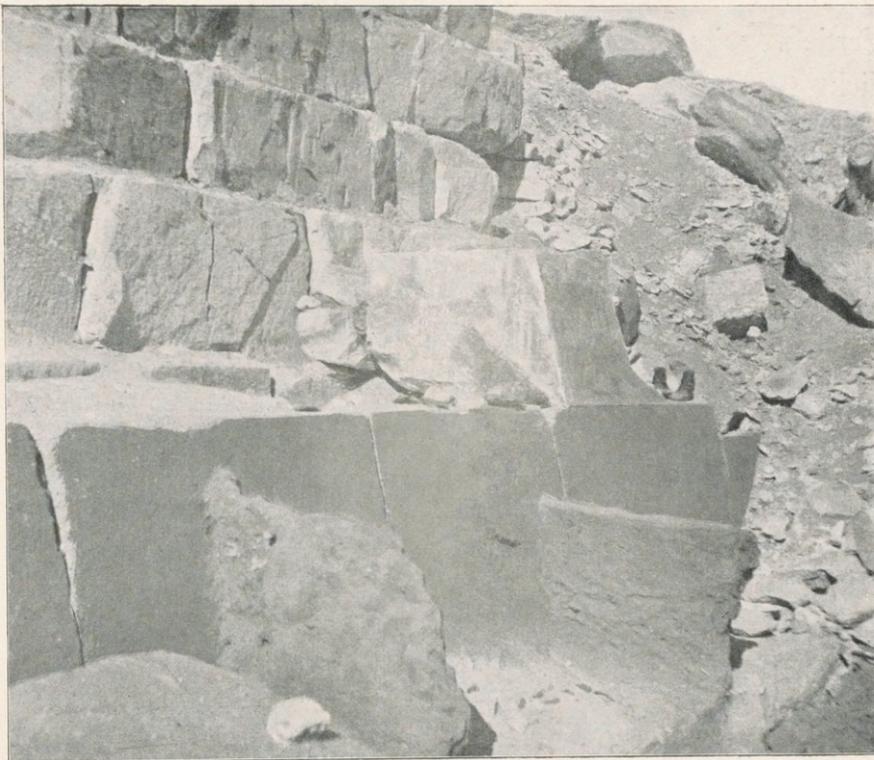
Abb. 25. Bekleidung aus Granit und weissem Kalkstein vor dem Kernmauerwerk aus gelbem Kalkstein auf der Ostseite des Obeliskenunderbaus.

Ausser dem einen noch in situ stehenden Kalksteinblock der Bekleidung (Abb. 25) fanden wir natürlich eine grosse Anzahl herabgefallener Bekleidungsblöcke überall herumliegend, namentlich an der Südwestecke (l, 5) mussten wir uns durch einen grossen Haufen derselben hindurcharbeiten. Sie wurden alle auf ihren Winkel hin untersucht. Vielleicht hätte sich doch an einem derselben der von Perring²⁾ angegebene obere Neigungswinkel von rund 52° finden können. Unser Suchen war erfolglos, brachte uns aber anderes technisch wichtiges Material. Es sind nämlich, namentlich von der Nordostecke (g, 9) eine ganze Anzahl von Eckblöcken erhalten, welche ausser den beiden Böschungsebenen auch mehr oder weniger gut konservierte Ober- und Unterlager zeigen. Es war uns danach möglich, den Verband einer Obeliskenecke wenigstens zeichnerisch wieder herzustellen, wie Abb. 26 zeigt. Jeder Eckblock hatte unten einen etwa 0,40 m vom Rande allseitig zurückspringenden nur wenige Centimeter — 3 cm beim stärksten — vor die Unterfläche vortretenden Zapfen, der in eine entsprechende Vertiefung im Oberlager des nächst unteren Blockes eingriff. Auch bei einigen Blöcken, die wohl dicht neben Ecken sassen, fanden sich analog laufende Vertiefungen. Der Bindekraft des Mörtels,

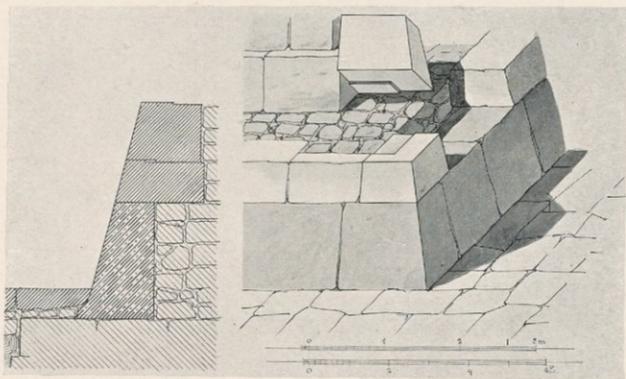
Abb. 26. Ecke des Obeliskenunderbaus (rekonstruiert), links Schnitt, rechts Ansicht mit abgehobenem oberem Eckblock.

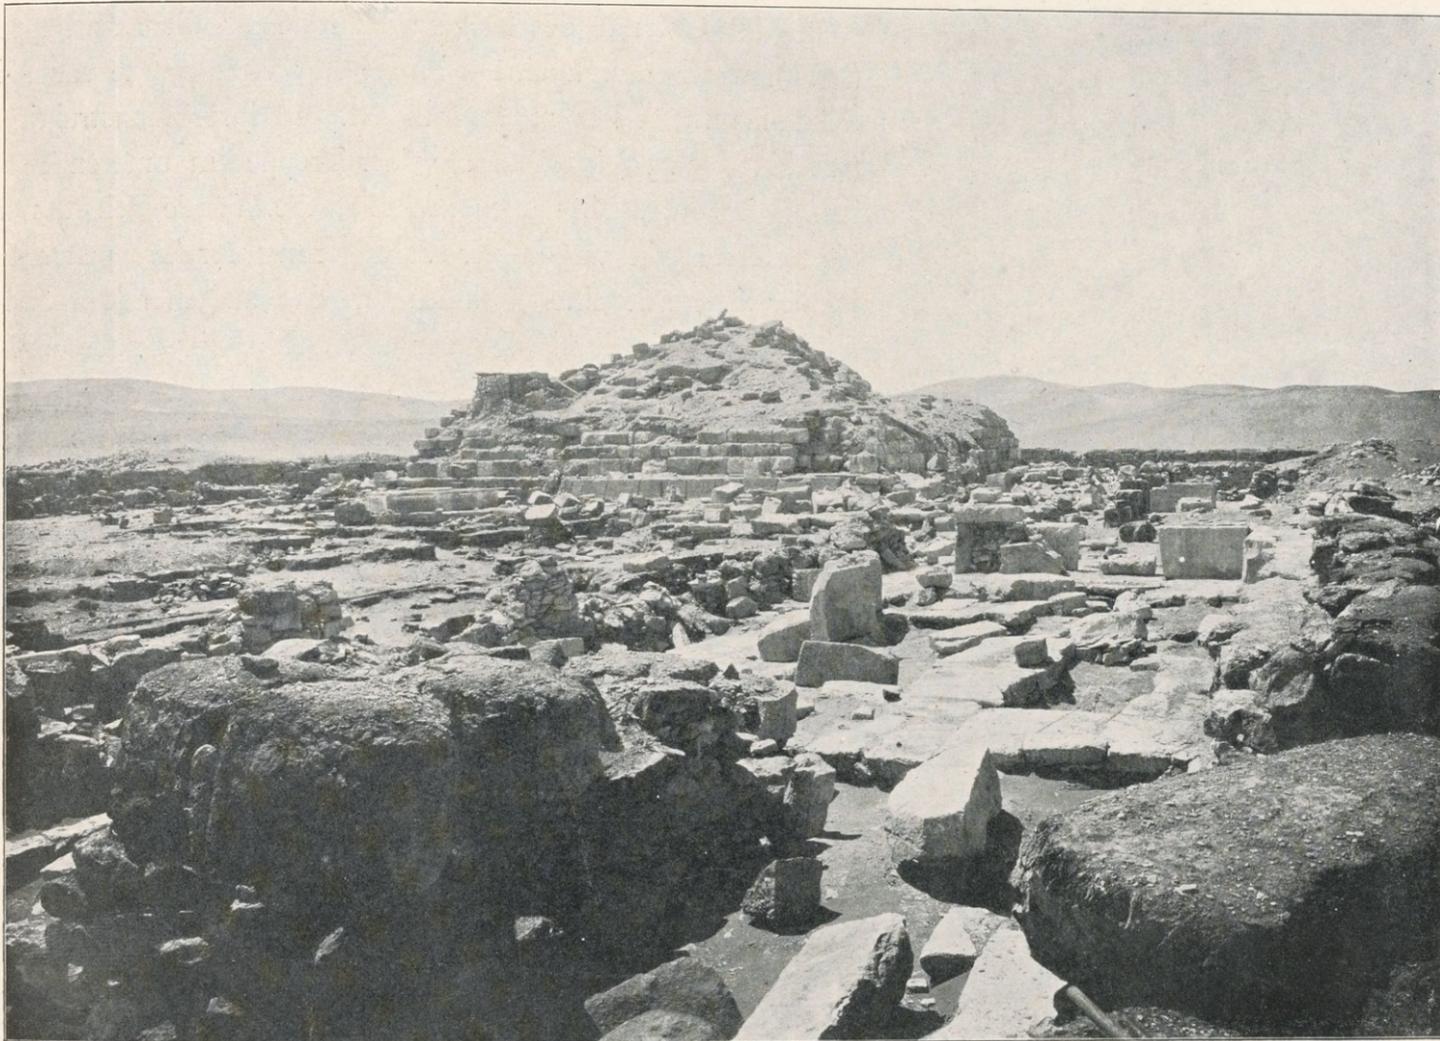
Abb. 29. Der Obelikenunterbau von NO gesehen. Im Vordergrund und rechts die Reste der Magazine.

Die äusseren Grundrisslinien der Schatzkammern (s. Abb. 29) oder Opfermagazine des Tempels (e, 9—13) sind unzweifelhaft festgelegt. An beiden Aussen-seiten stehen noch Bekleidungsblöcke (e, 9) und zum Überfluss ist die Südwestecke des Gebäudes noch scharf durch zwei sich kreuzende Linien in das Pflaster eingeritzt. Im Innern ist eigentlich nur die Osthälfte (e, 12—14) und das westliche Ende (e, 9, 10) ganz genau messbar. Die wenigen Kammern, die dazwischen liegen müssen, konnten wir aber in ihren Grenzlinien aus den

- Abb. 28. Block mit doppelter Böschung. Zinkographie nach Federzeichnung in Parallelperspektive mit dem Achsenverhältnis 1:1:1/2. S. 40.
- Abb. 29. Der Obeliskunterbau von NO gesehen. Im Vordergrund und rechts die Reste der Magazine. Autotypie nach Photographie (1901). S. 41.

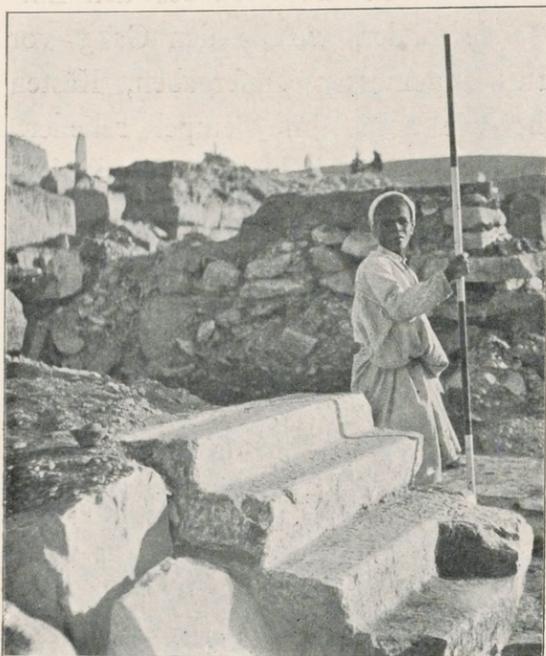
Im Ostende des Magazienbaues liegt die Dachterrasse (*e*, 14), welche durch eine schmale Tür vom Gange vor den Schatzkammern her zugänglich ist. In ihrer Konstruktion (s. Abb. 30 u. 32) ist sie analog der Treppe im unteren Torbau. Die Stufen sind auch zwischen die Wände gelegt, nur die unterste griff wegen der Verengerung der Treppenbreite in der Tür mit einer Ecke unter das aufgehende Wandmauerwerk. Ein durchgehender Unterschied liegt aber darin, dass hier je 2 Stufen aus einem Block gehauen sind.

- Abb. 30. Rest der Treppe im Magazingebäude, von N gesehen. Autotypie nach Photographie (1898/99). Der Fluchtstab ist in halbe Meter geteilt. S. 42.
- Abb. 31. Konstruktion einer Wand im Magazinbau. Zinkographie nach Federzeichnung in Parallelperspektive mit dem Achsenverhältnis 1:1:1/2. Die Baustoffe (weisser und gelber Kalkstein) sind in den Schnittflächen durch Schraffuren unterschieden. S. 42.

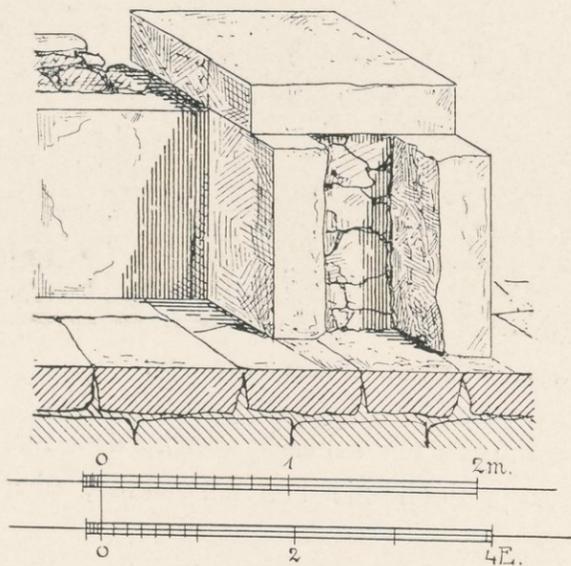
Abb. 31. Konstruktion einer Wand im Magazinbau.

hier beigegebenen Abbildung (Abb. 31) ersichtlich, nur zwei Bekleidungsplatten auf, deren Zwischenraum man mit Kalkbruchsteinen ausfüllte. Solche Mauern würden wenig stabil gewesen sein, wenn man die Platten nicht durch übergelegte Binder zusammengehalten hätte. Diese Mauern bestehen also eigentlich aus schlecht gefüllten Steinkästen.

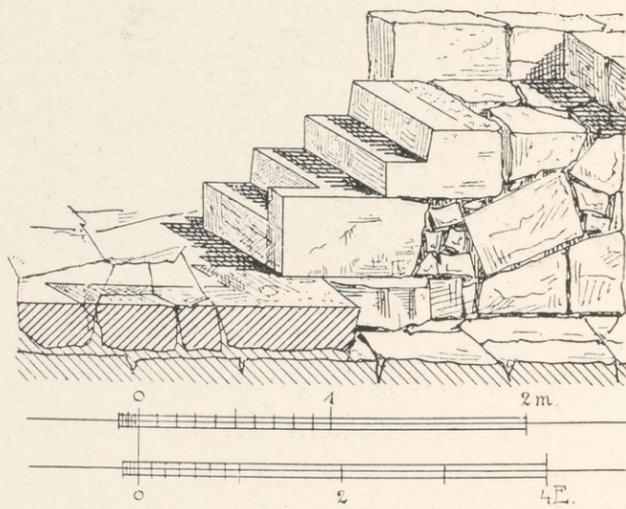
Abb. 32. Treppe im Magazinbau.

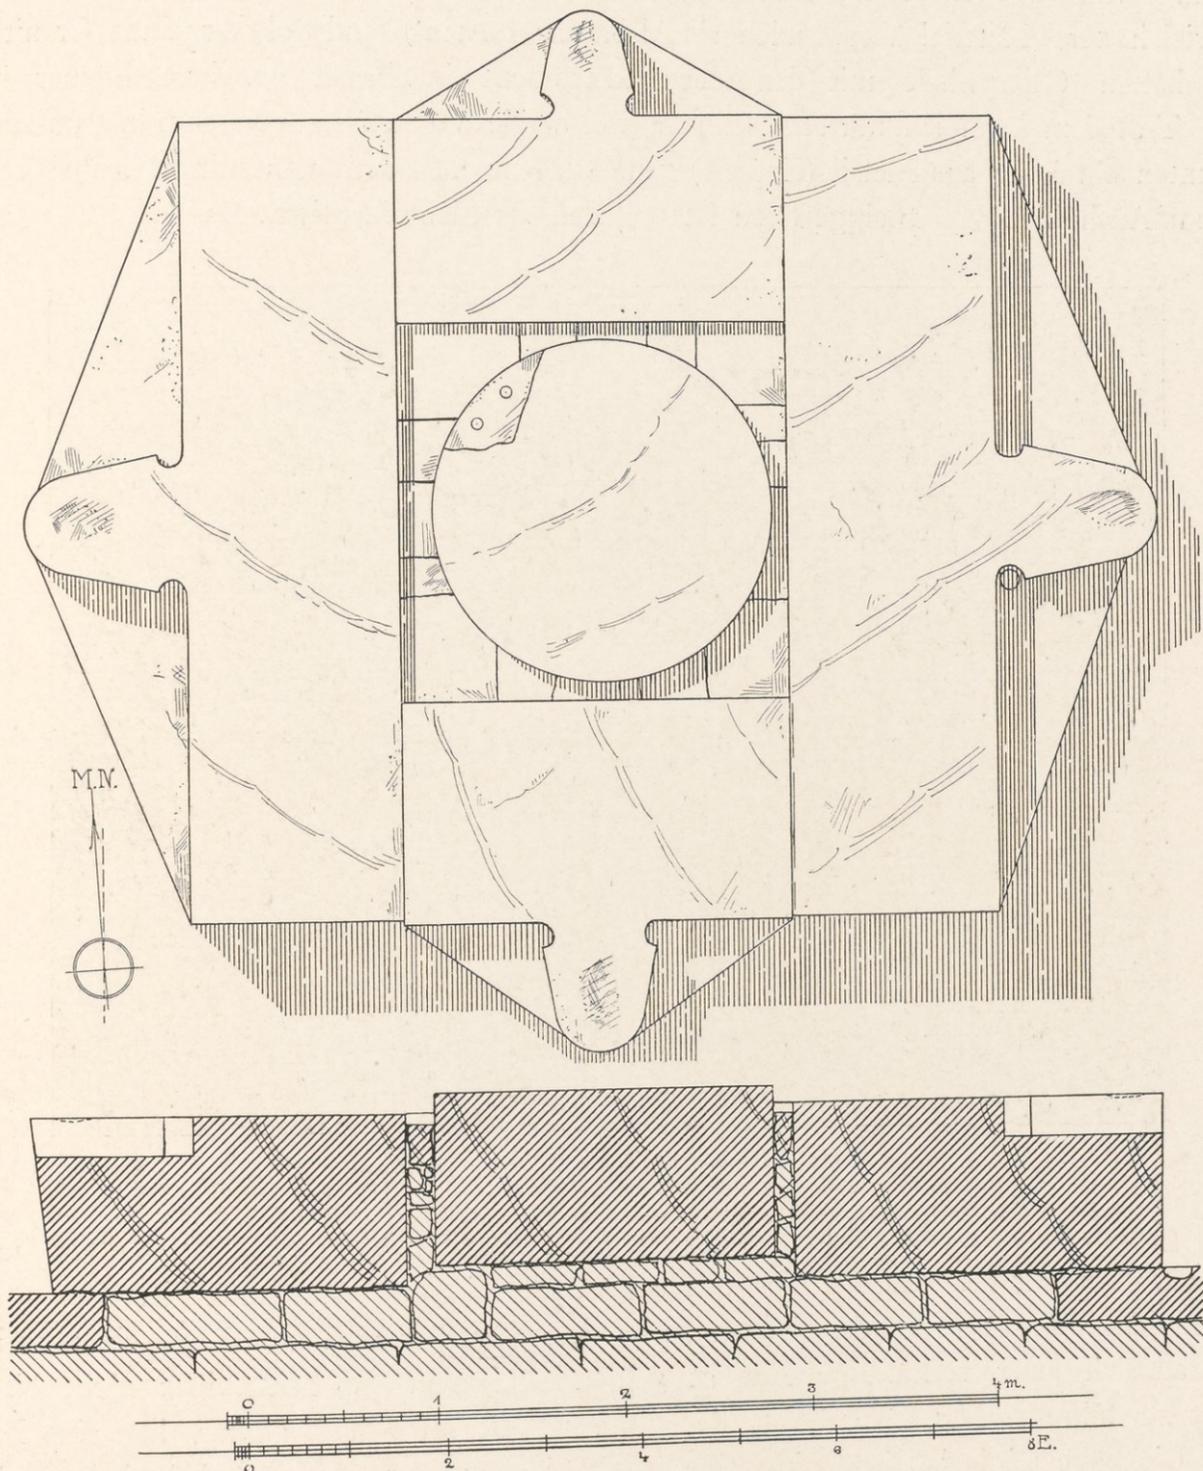
Abb. 33. Der Alabasteraltar, oben Aufsicht, unten W.-O.-Schnitt.

Statt jeder eingehenden Beschreibung des grossen Alabasteraltars (*b, i, 10, 11*) mag ein Hinweis auf die hier unten folgenden Aufnahmen (Abb. 33 u. 34) genügen. In der geometrischen Zeichnung (Abb. 33) ist, soweit der Maasstab es gestattete, versucht worden, auch die kleinen Unregelmässigkeiten der Ausführung wiederzugeben: ungleiche Breiten der Blöcke an den

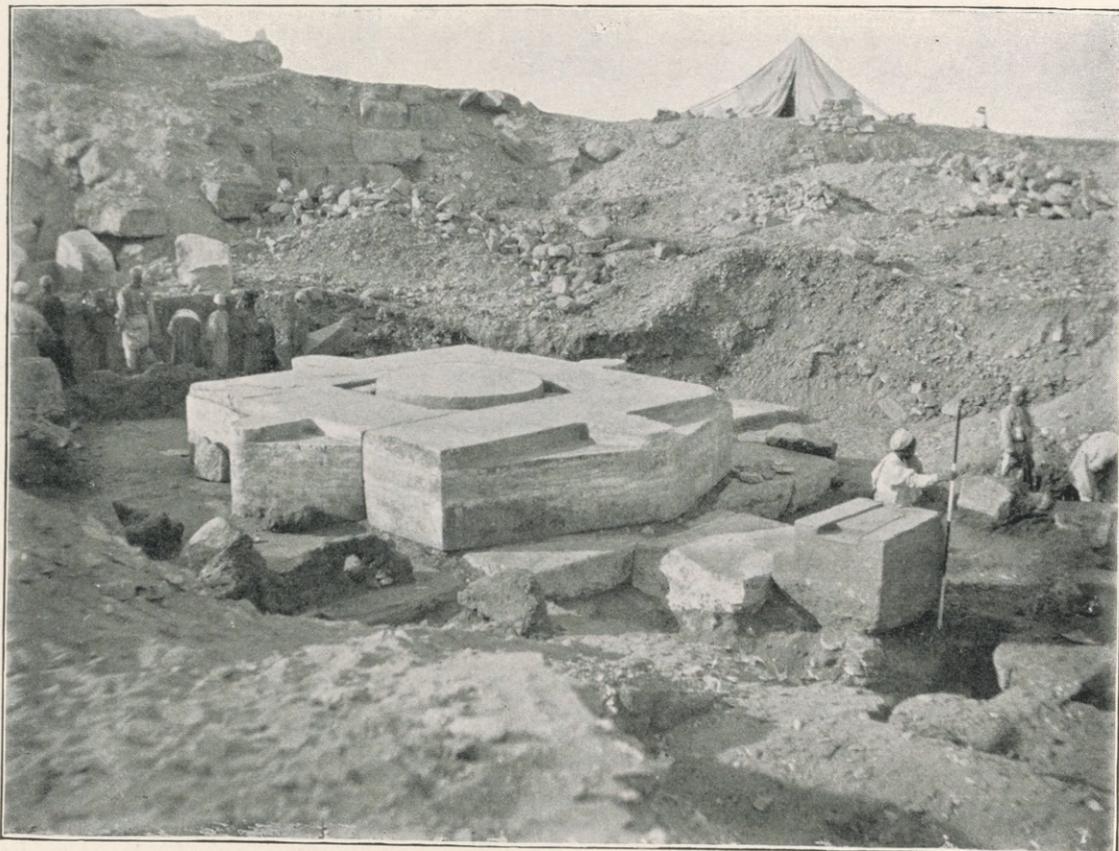
Abb. 34. Der Alabasteraltar. Rechts die Granitbasis.

Am Altar sind übrigens noch die Spuren der benutzten Handwerkszeuge sichtbar. Die Rundungen neben den Spitzen der \ominus -Zeichen sind, wie an der Ostseite gut sichtbar, mit einem Röhrenbohrer vorgearbeitet. Dieses Instrument, das mit reichlichem Schmirgel gearbeitet haben muss, hat auch viel härteres Material überwunden als Alabaster; Petrie¹⁾ fand Bohrkerne aus Granit in Giseh und wir hatten Gelegenheit mit demselben Instrument in Basalt gebohrte Löcher in Abusir zu sehen. Trotzdem kann ich mir aber keine ausreichende Vorstellung von dem Instrument machen. Es muss unten ein Rohr aus Metall (Kupfer?) gehabt haben. Mit dem von mir früher²⁾ beschriebenen Bohrer zum Aushöhlen von Steingefäßen ist es jedenfalls nicht identisch.

Die glatten Flächen der Alabasterblöcke wurden zuerst mit der Säge geschnitten, und darauf nachgeglättet. An der Südwestseite des runden Mittelblocks 0,375 m unter der oberen Fläche ist eine 0,64 m lange, 0,025 m an der tiefsten Stelle tiefe Sägespur erhalten. Man schien während des Baues die an sich ganz vernünftige Absicht gehabt zu haben, den Mittelblock nicht bis auf das Fundament zu führen. Der Sägeschnitt, den man zu diesem Behufe anfang, hat eine Breite von 0,01 m. Die Säge wird also immerhin eine Blattstärke von 3 mm etwa gehabt haben. In Abusir fanden wir in Basalt analoge Spuren, in denen der Schmirgel noch sass. Er war durch und durch grün gefärbt, anscheinend vom Grünspan, den die Kupfersäge beim Annässen abgab. Wie lange an einem solchen Block gesägt worden sein und wieviel Sägen das gekostet haben muss, kann man sich gar nicht vorstellen. Es muss eine unendlich mühevollen Arbeit gewesen sein. Daher entschloss man sich auch eher dazu, einen fertigen Block, dem eine Ecke aussprang, zu flicken, als ihn ganz zu

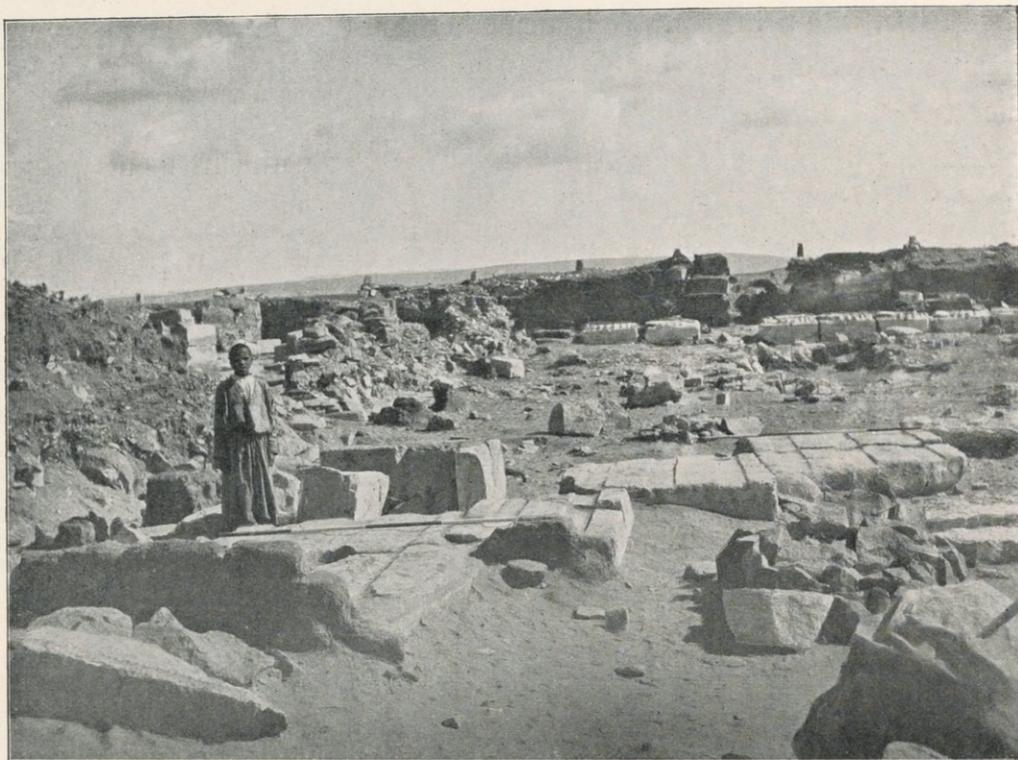
Abb. 36. Rinnen des grossen Schlachthofes, von W gesehen. Im Hintergrunde die Reihe der Alabasterbecken.
