Das Re^c-heiligtum des Königs Ne-woser-re^c.
Rekonstruktion, von Nordosten aus der Vogelschau gesehen.

DAS RE-HEILIGTUM
DES
KÖNIGS NE-WOSER-RE
(RATHURES)

FRIEDRICH WILHELM VON BISSING
PRIVATDOZENT AN DER UNIVERSITÄT MÜNCHEN

BERLIN
VERLAG VON ALEXANDER DUNCKER
1905

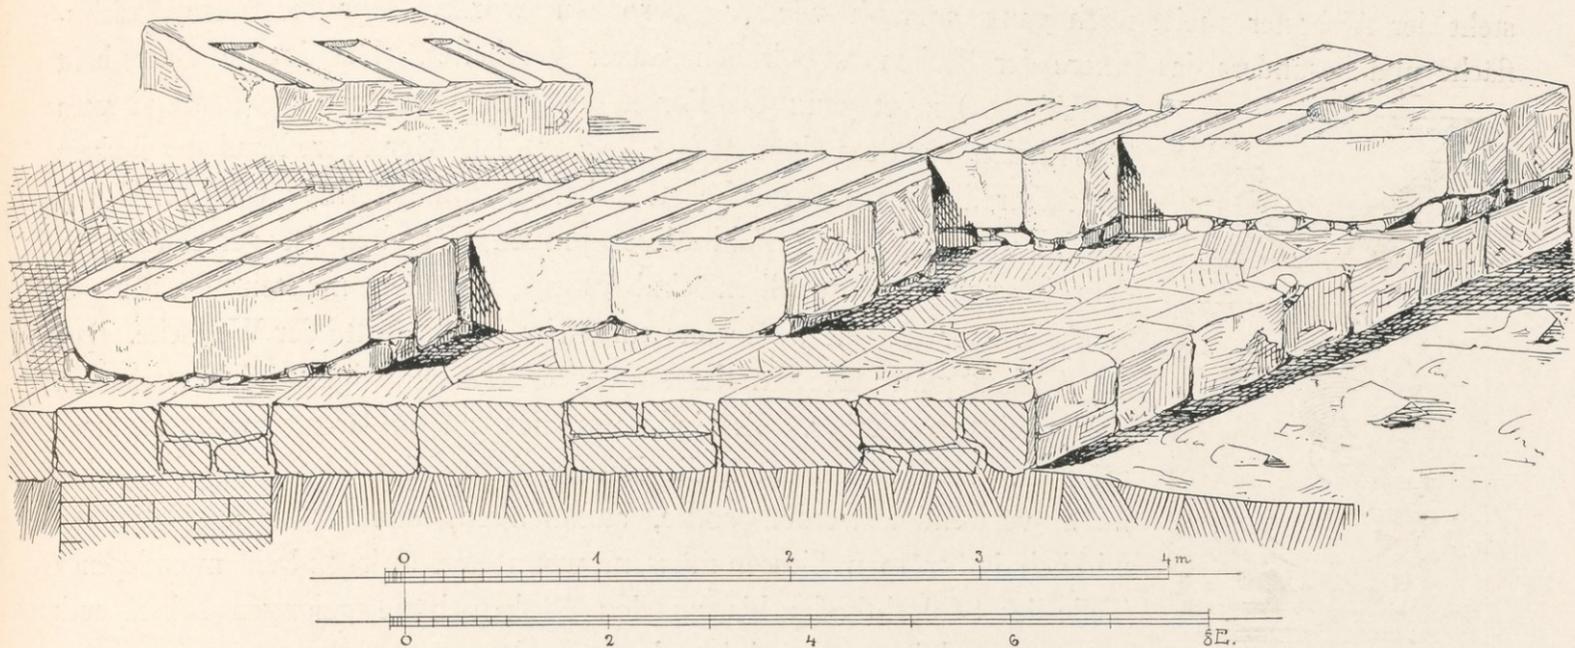
Abb. 37. Die Rinnen des grossen Schlachthofes; links oben Rinnenanfänge.

Am Obeliskengebinnen die im Durchschnitt 0,24 m breiten Rinnen ganz flach, nach Osten zu vertiefen sie sich. Am vorderen Ende des Hofes müssen sie dann irgendwie zusammengeführt worden sein, vermutlich immer drei Rinnen in eine, denn je drei gehen immer auf eines der zehn Auffangbecken los. Jedes Becken

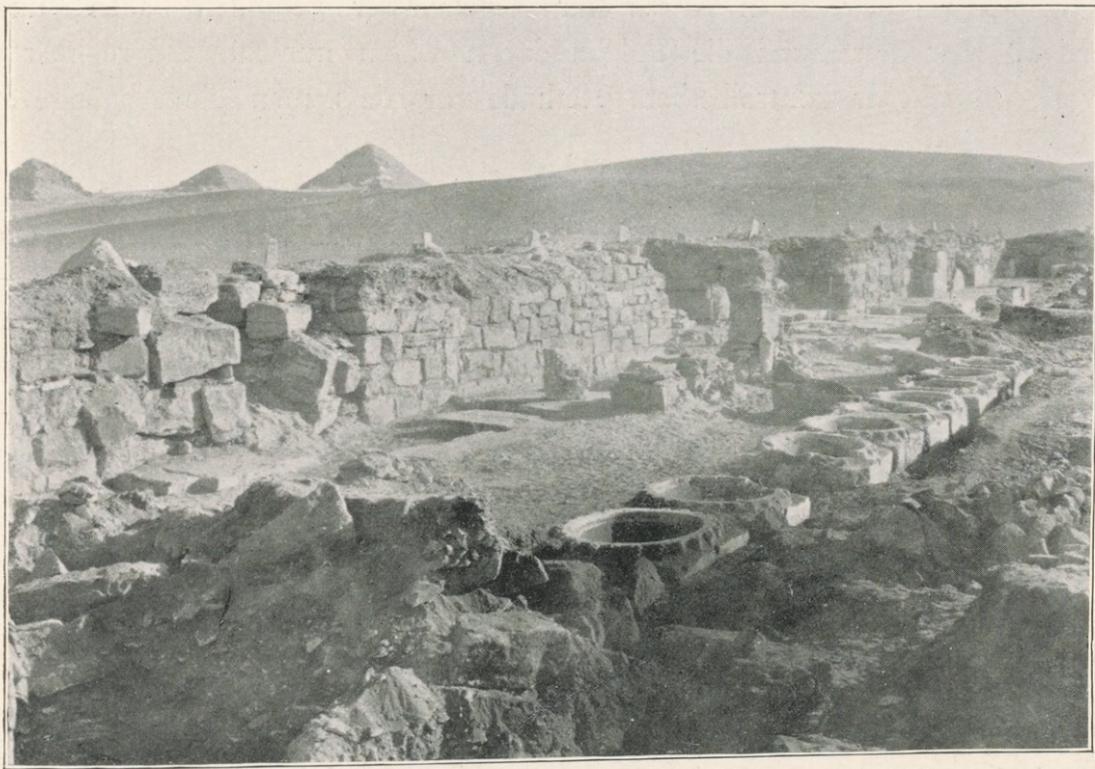
Abb. 38. Die Alabasterbecken des grossen Schlachthofes. Von der Gegend der Treppe aus gesehen.

hat aber nur einen Einlauf. Die beiden äussersten Becken werden vielleicht nur von je zwei Rinnen gespeist worden sein, da rings um den Rinnenkomplex herum ein Streifen des Pflasters glatt gelassen, also die dritte Rinne für die äussersten Becken nicht zur Ausführung gekommen war.

Von den Becken (*f*, *g*, 14) selbst sind, wie unsere Abbildung hier oben (Abb. 38) zeigt, heute nur

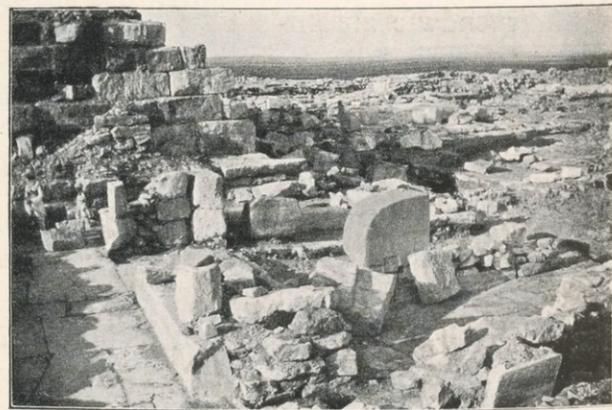
Abb. 41. Die Reste der Stelen und Becken vor der Kapelle.
Von Süden gesehen.

Von allen Gebäuden des Heiligtums ist von der Kapelle (l, 8, 9) am meisten erhalten. Die Mauern stehen zum grössten Teile, wie aus der beigegebenen Kapelle. Abbildung (Abb. 40) ersichtlich, mit ihrer Bekleidung noch mannshoch. Auch von den Teilen vor der Front (s. Abb. 41) ist noch so viel auf uns gekommen, dass wir es wagen durften,

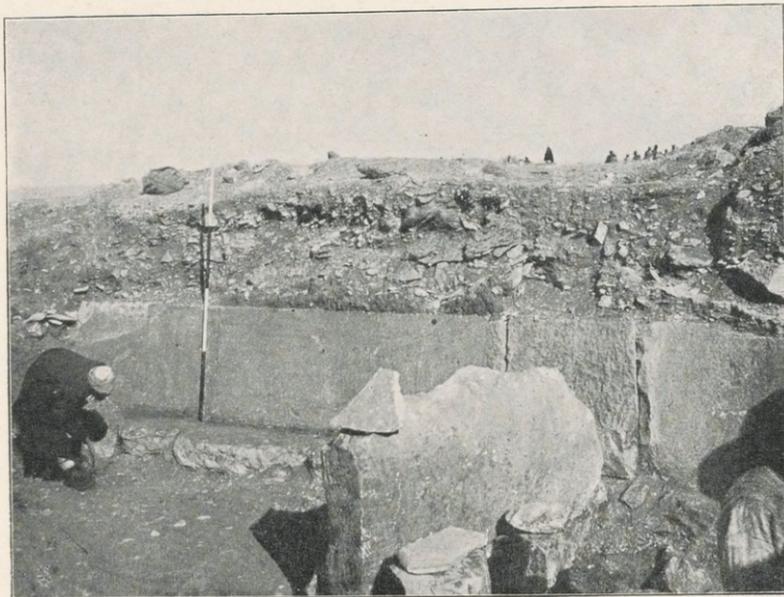
Abb. 43. Rest der äusseren Bekleidung der Westmauer, davor ein Deckblock der Mauer.

Die Mauer selbst ist ziemlich sicher zu rekonstruieren. Sie war an der Basis 7 äg. Ellen breit und stieg beiderseitig (s. Abb. 43 u. 44) mit einer noch an vielen Stellen (*m*, 5, 6, 7; *l*, 5; *e—g*, 4) messbaren Böschung von 1 Handbreite Rücksprung auf 1 Elle Steigung an. Oben war sie mit einem auch mehrfach noch neben ihr gefundenen Halbrund (s. oben Abb. 18, S. 31) abgedeckt, dessen Unterlager 2 Ellen 2 Handbreiten tief war. Nimmt man an, dass die Mauer von unten bis oben glatt aufstieg, so berechnet sich aus diesen Daten ihre Höhe bis zur Unterkante der Abdeckung auf 16,5 Ellen, d. h. rund 9 m. Unmöglich ist diese Höhe natürlich nicht, aber etwas unwahrscheinlich, wenn man die sonstigen Höhen der Gebäude im heiligen Bezirk berücksichtigt. Wir haben es daher vorgezogen, die Mauer mit einem inneren Absatz zu rekonstruieren, wie aus Abbildung 42 ersichtlich. Sie behält immer noch die respektable Höhe von 12 Ellen, trägt aber einen Gang mit äusserer Brustwehr.

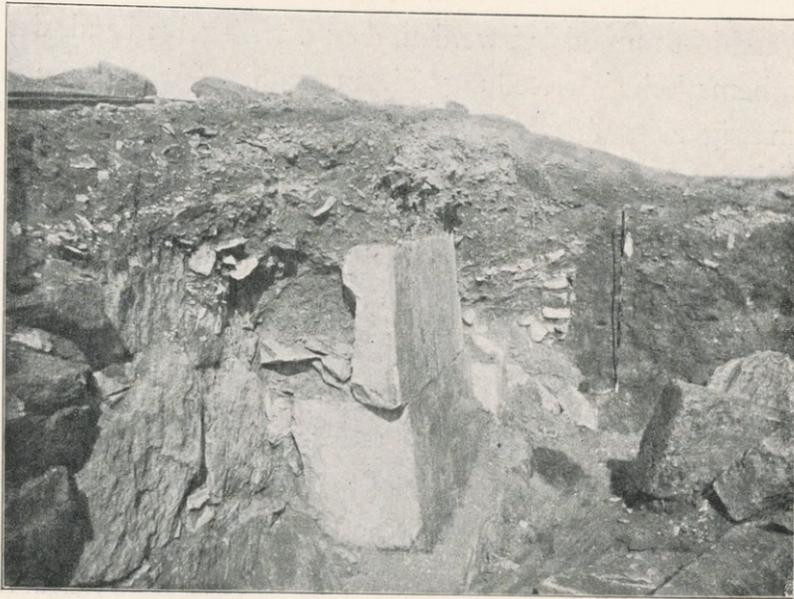
Abb. 44. Rest der inneren Bekleidung der Westmauer.

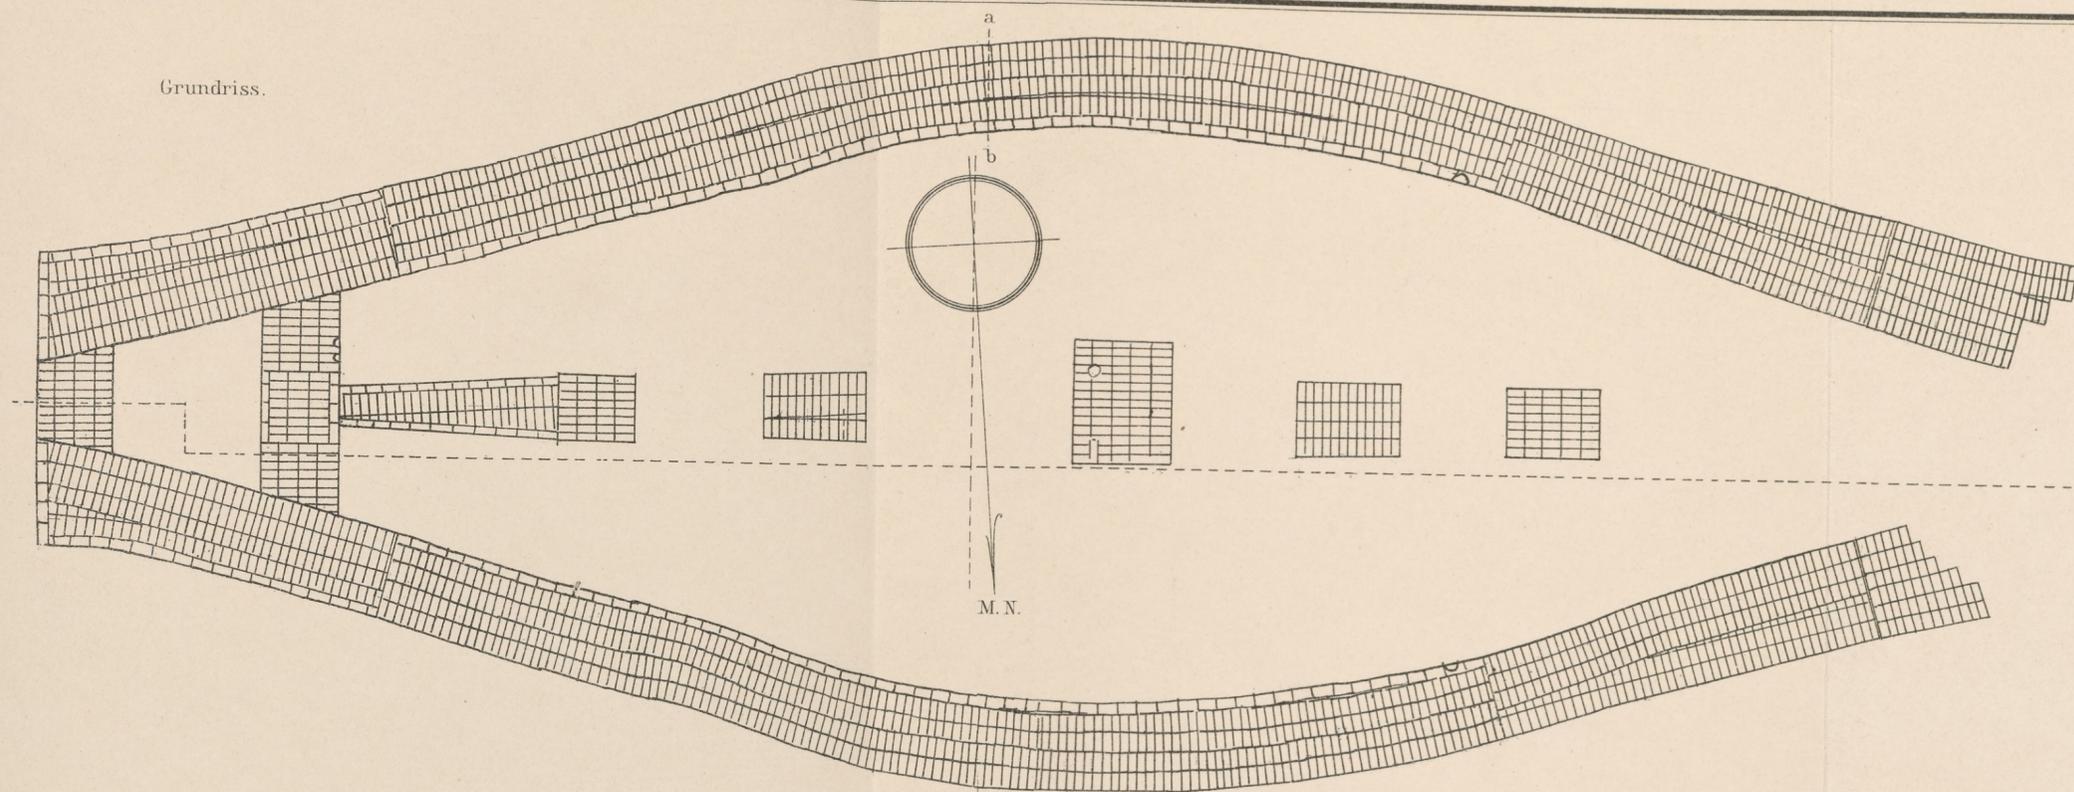
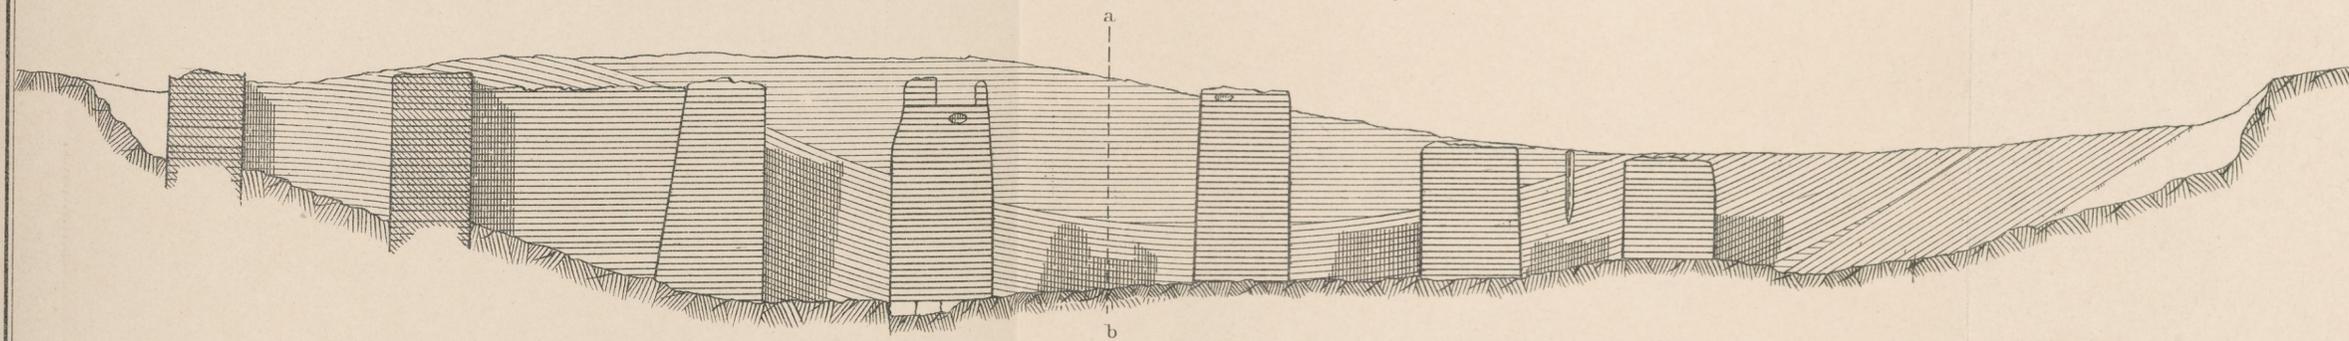
Grundriss.

Längsschnitt.

Schnitt a-b.

Bei der Besprechung des hier unten (Abb. 46 u. 47) dargestellten Sonnenschiffes (p, q, 11—14) wird man gut tun, auch die in grösserem Maassstabe gezeichnete Sonderaufnahme desselben (Bl. 5) zu berücksichtigen. Vorausgeschickt muss dabei werden, dass der Ziegelverband, der dort in den Grundriss eingetragen ist, nur eine schematische Darstellung bieten soll. Eine genaue Wiedergabe des Verbandes wäre unverhältnissmässig zeitraubend und zwecklos gewesen, da die merkwürdige Form dieses Bauwerks die unglaublichsten Schichtungen der Ziegel bedingte, die uns für den eigentlichen Backsteinbau Ägyptens doch nichts lehren. Man hat dem Bau nämlich nicht nur den Grundriss eines Schiffes gegeben,

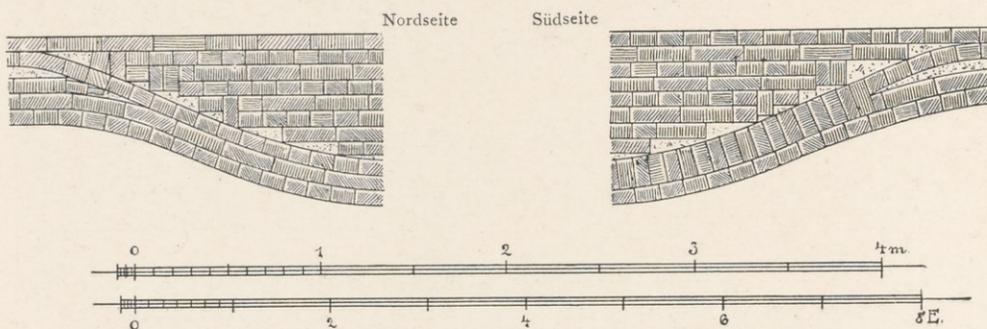
Abb. 48. Ziegelverband vom Ostende des Sonnenschiffes.

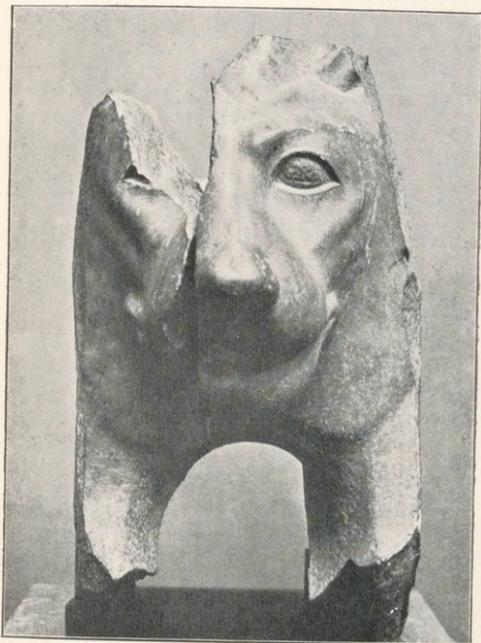
Abb. 49. Vorderansicht.

Ein weiteres Stück, dessen genaue Stelle im Bau wir gewiss gern wissen möchten, ist der prachtvolle Wasserspeier aus Basalt, von dem nördlich vom Sonnenschiff drei Fragmente gefunden wurden. Die hier gegebenen Abbildungen (Abb. 49 u. 50) werden hoffentlich ausreichen, dem Leser einen Begriff von der Kraft und Lebenswahrheit zu geben, die in dieser Löwenfigur liegen. Wir haben uns die Bruchstücke nach der Art der bekannten Wasserspeier an Tempeln der Spätzeit, z. B. in Edfu, zu ergänzen. Der Löwe liegt mit ausgestreckten Vorderpranken, von denen wenigstens ein Paar Krallen (nicht mit abgebildet) gefunden sind, auf der Quader, welche die Wasserrinne enthält. Aus der unterhalb der Mähne durchbohrten Brust des Löwen ergoss sich das Wasser, das durch die Mauer vom Dache herabkam. Der Löwenkörper trat nur etwa mit seinem vorderen Drittel aus der Mauer heraus. Die diesen Wasserspeiern zu Grunde liegende Idee ist völlig von der verschieden, welche die griechischen Architekten ihren aus dem geöffneten Maule wasserspeienden Löwenköpfen

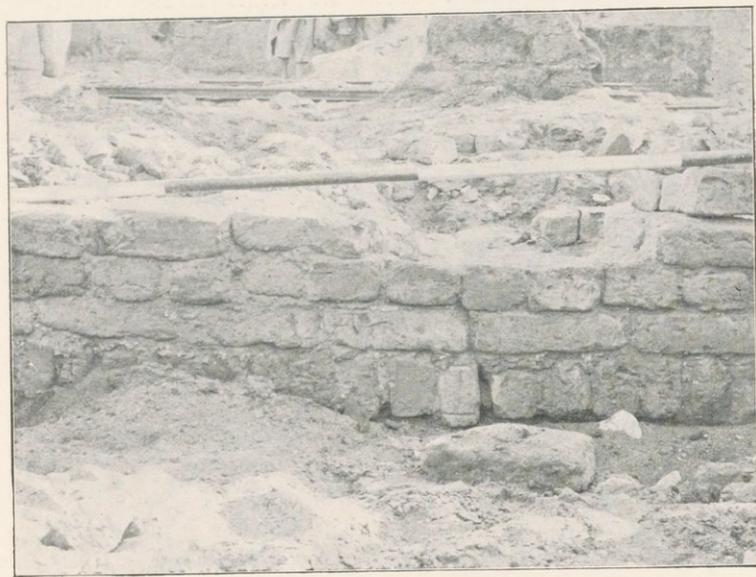
Abb. 51. Rest der Gerüstrampe des Obelisken.

Erhalten sind von diesen alten Gerüsten natürlich nur die Teile, welche bei der definitiven Fertigstellung des Baues nicht mit abgerissen zu werden brauchten und die man, da das lufttrockene Ziegelmaterial wertlos war, stehen liess. Es sind dies nur die untersten Schichten, welche unter dem Niveau des Hofpflasters lagen und auch dies nur an den Stellen, wo sie keinem tiefer gehenden Fundament (z. B. in *f*, 14; *i*, 11) oder Unterpflaster (z. B. in *h*, *i*, 12, 13) Platz machen mussten. Die

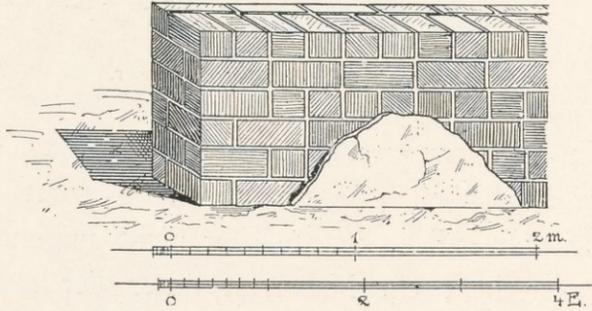
Abb. 53. Ziegelverband neben einer Tür beim Pförtnerzimmer.

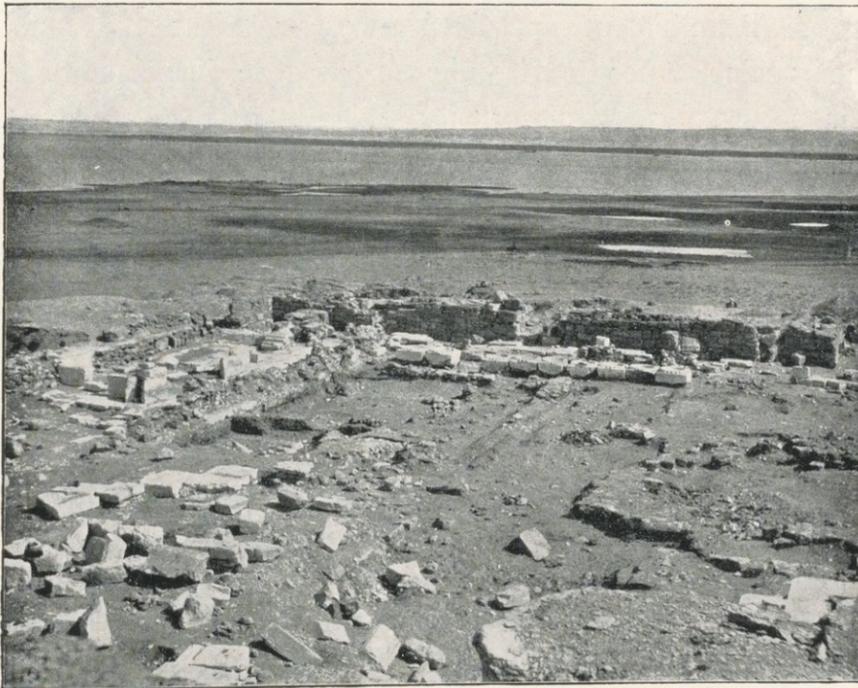
Abb. 54. Die Reste des älteren Ziegeltempels unter dem grossen Schlachthof und den Alabasterbecken.

Der Hof (*e—g, 13*), dessen Ausdehnung man auch auf der hier beigegebenen Abbildung (Abb. 54) gut übersehen kann, ist nicht gerade klein zu nennen. Seine Ost- und Südwand sind deutlich zu verfolgen; die Westwand hatte, vielleicht in ihrer Mitte, einen Vorsprung, der geböschte Frontfläche zeigte; die Nordwand haben wir vielleicht in dem Mauerzug zu sehen, den wir unter dem Fundament zwischen dem ersten und zweiten Magazin (*e, 13*) nachweisen konnten.

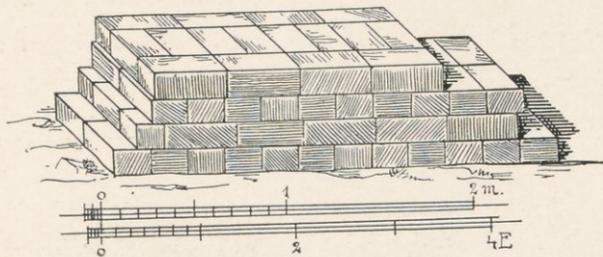
Abb. 55. Ziegelverband der Hofmauer.

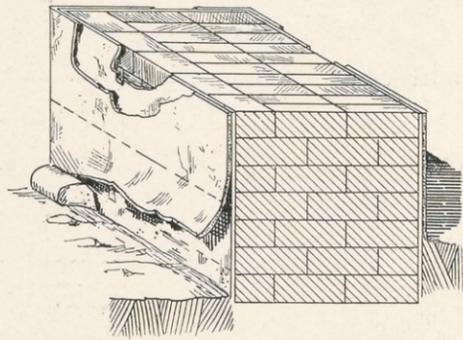
Abb. 56. Doppelter Verputz an einer Hofmauer.

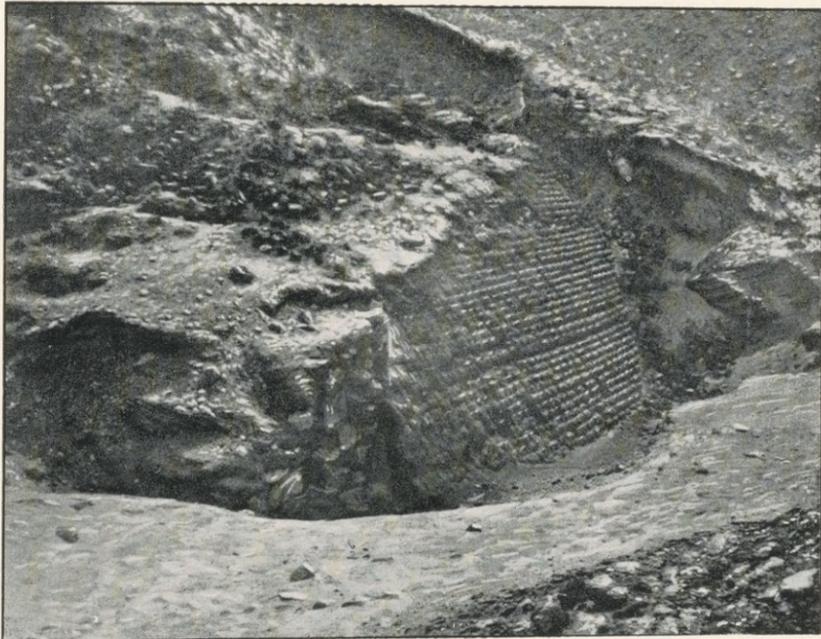
Abb. 57. Ende der nördlichen Futtermauer, von Nordwest gesehen. Die Kalksteinfuttermauer (links) vor der Ziegelfuttermauer (rechts) sichtbar.

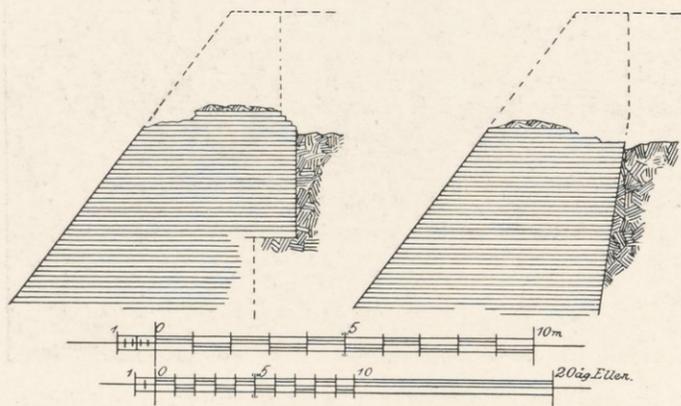
Abb. 59. Querschnitte der Ziegelfuttermauer.

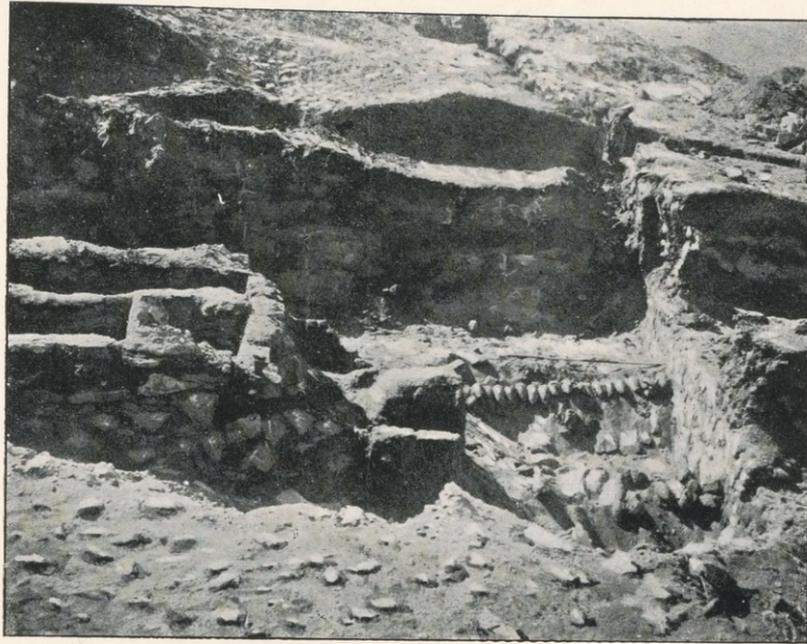
Abb. 60. Sandschüttung zwischen trockenen Topf- und Ziegelmauern hinter der nördlichen Futtermauer, von Osten gesehen.

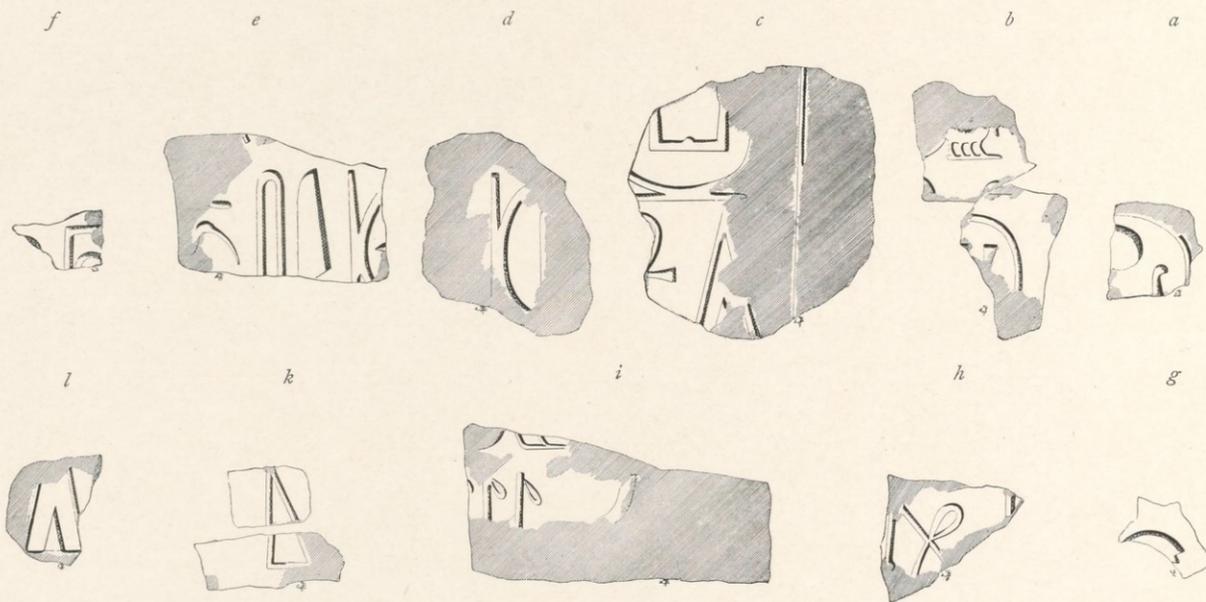
Abb. 61. Reste der Restaurierunginschriften. $\frac{1}{10}$ nat. Grösse.

Das wichtigste Dokument für die spätere Geschichte des Wiederherstellungsarbeiten. Bauwerks ist uns leider nur in ein paar Fragmenten erhalten. In die Kalksteinbekleidung des Obelisken oder seines Unterbaues hatte man nämlich einst eine oder, wie wir sehen werden, vielleicht mehrere Inschriften eingemeisselt, welche sich auf Restaurierung des Heiligtums bezogen. Die Bruchstücke, die hiervon auf uns gekommen sind, haben wir hierneben (Abb. 61) zusammengestellt. Diese Hieroglyphen sitzen in der gelb gewordenen Kruste des Kalksteins, die Schnittflächen sind aber bis auf die beim Stück *a*, wo sie noch

weisslich aussehen, fast ebenso „patiniert“ wie die umgebende Grundfläche. Es scheint also schon aus diesem Grunde, dass alle Stücke bis auf *a* verhältnismässig alten Datums sind. Stück *b* bis *d* sind Reste von Königsringen, *b* und *c* vertikal geschrieben, *d* vielleicht aus einer horizontalen Reihe.
